平成 23 年 9 月 17 日

## 平成 23 年台風 12 号による紀伊半島における地盤災害合同調査団

### 奈良県班 調査報告

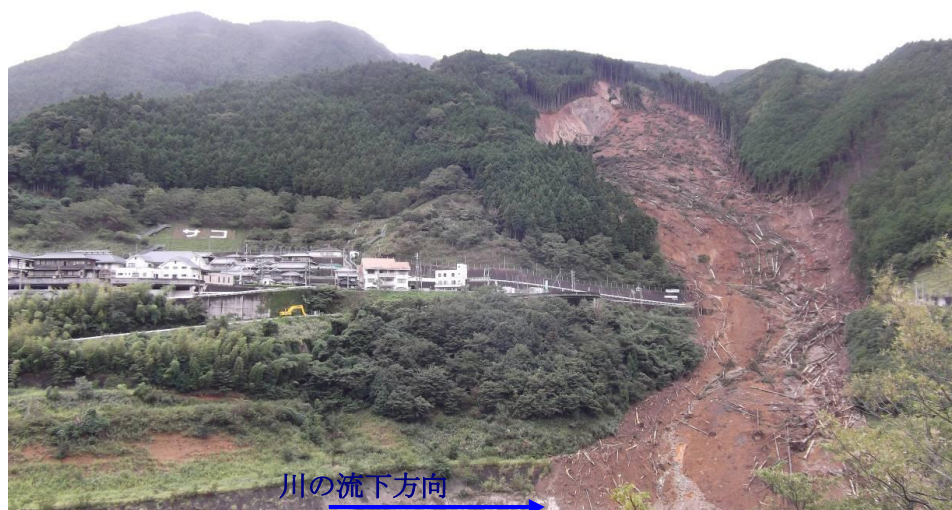
大滝ダム上流，川上村役場の近くにある斜面である．地質は地質図からみると，秩父帯の泥質岩を主とする．滑落崖の形状から3つのブロックが崩壊し，ダム湖内に土砂を堆積させていた．崩壊地左側(南東側)の滑落崖から崩落した土塊は谷の対岸(北北西方向)に流下し，その後谷に沿って方向を東に変え，主谷へと流出したとみられる．崩壊地右側(西側)の滑落崖から崩落した土塊は，谷に沿って東北東方向に流下し，斜面内に厚く残留している模様である．崩壊地左側の滑落崖から湧水や国道 169 号の崩落南端境界の 10m 上位での湧水が認められたことから，今後の降雨による崩壊土砂の流下や拡大崩壊が懸念される．崩壊末端部の位置，斜面内に残存している移動土塊量，滑落崖背面の地質状況などの把握が，今後の対策検討において重要となろう．

写真 1 崩壊地を望む（川上村迫）

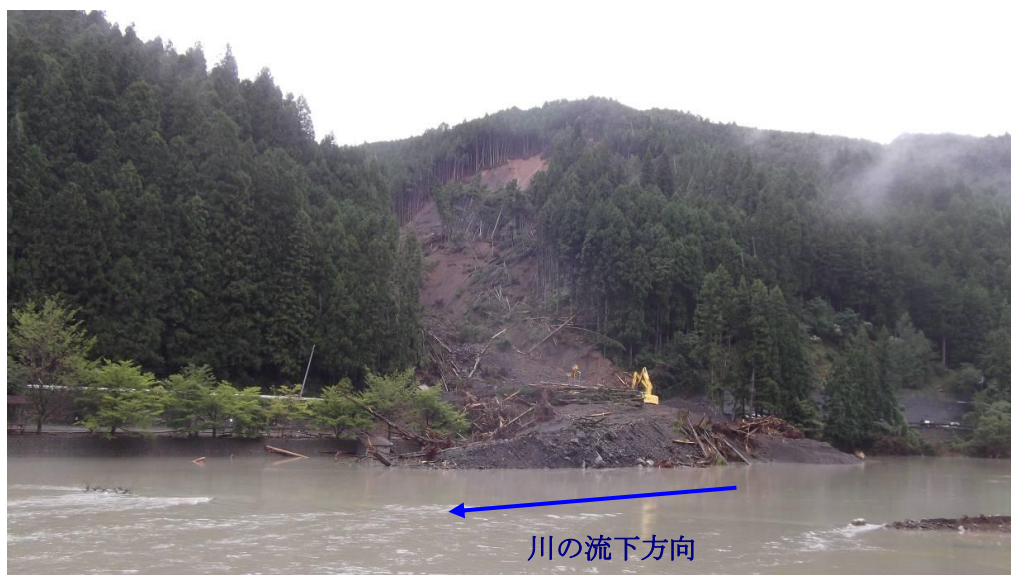
天川中学校対岸の大規模崩壊である。崩壊土砂が河川内に流下していた。また大部分の崩壊土砂は斜面内で留まっており、降雨による崩壊土砂の流下や拡大崩壊の恐れがある。さらに、崩壊地右側(北側)の植生に一部欠落が見られることから、滑落崖が右側へ伸びている恐れがあり、今後右側斜面の崩壊も懸念される。右側斜面(北側)の崩壊状況(崩壊規模、残存土塊)、溪流上流方からの土石流発生状況(発生源状況、土石流堆積物状況)などの把握が、今後の対策検討において重要となろう。

写真 2 崩壊地を望む(天川村坪内)

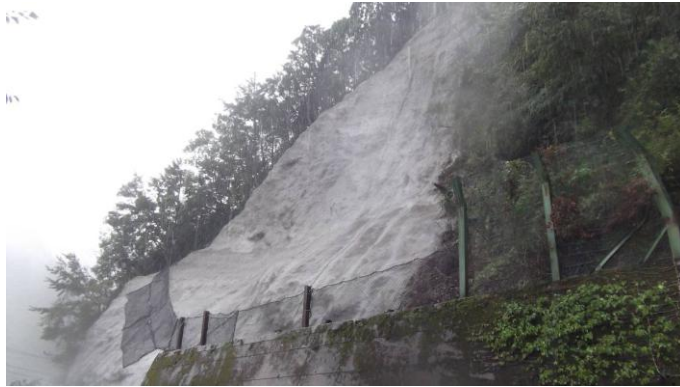
R169 沿いの表層型崩壊である。斜面は 50 度以上の急傾斜で崩壊土砂は礫を多く含んでいた。また、現地調査会社からヒアリングしたところ、9 月 6 日に崩壊したとのこと。すでに応急対策として吹付工が施され、15 日 19:00 より片側交互通行の規制を解除しており、現在斜面上部でボーリング調査が実施されていた。

写真 3 上北山村白川地区崩壊地を望む
