平成 23 年台風 12 号による紀伊半島における地盤災害合同調査団  
調査速報 (奈良県班, 9 月 23~25 日)

公益社団法人 地盤工学会  
一般社団法人 日本応用地質学会  
一般社団法人 日本地質学会  
関西地質調査業協会

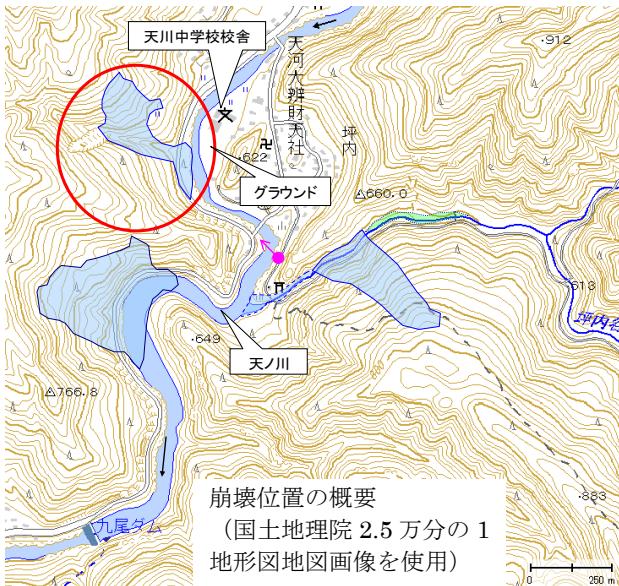
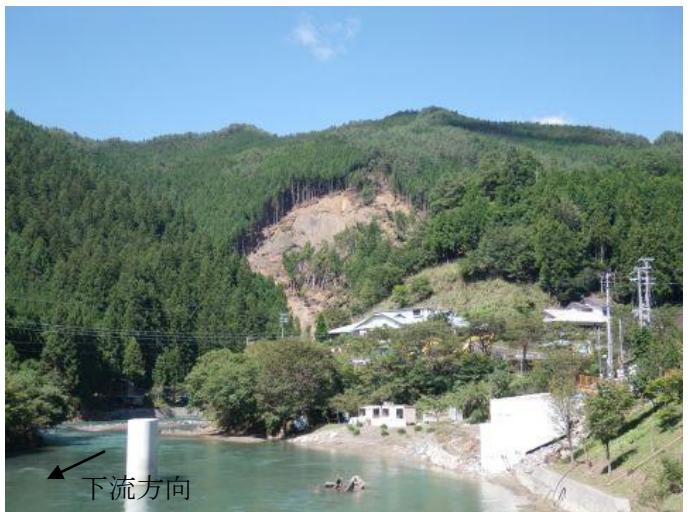
#### (1) 天川中学校対岸 (崩壊発生日時：9月3日20時頃)

規模は、幅約130m、長さ約300mで、滑落崖は河床から約130m上部に位置する。斜面崩壊により、県道高野天川線が崩落し寸断された。また、滑動土砂が天ノ川に流入し、川の流路を対岸の中学校グラウンド側へと変えた。そのため、対岸のグラウンドや村道が川の洗掘を受け、一部崩壊している。崩壊斜面地山の地質は四万十帯花園層の泥質混在岩主体であり、概ね流れ盤を呈している。滑落崖には多くの亀裂で緩んだ泥岩とともに旧崩積土が厚く分布しており、過去に斜面変動があったとみられる。崩壊地中部に現在も滑動土塊が多量に残留している。崩壊地東側斜面にある耕作放棄地の地表面には亀裂が認められ、今後、崩壊地東側での滑動が懸念される。

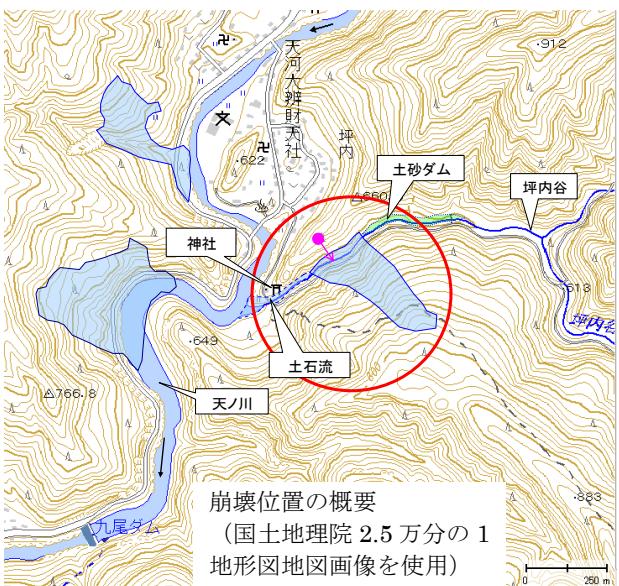
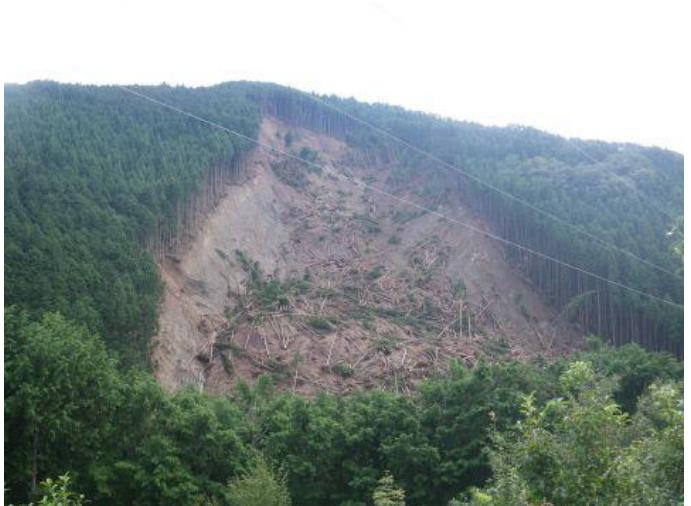
#### (2) 坪内谷 (崩壊発生日時：9月4日8時頃)

規模は、幅130m、長さ約330mで、滑落崖は河床から約180m上部に位置する。滑動土砂により、坪内谷は堰き止められ、現在は越流状態にある。この閉塞箇所から谷出口の神社周辺部に至る土石流が発生

し、厚さ 1.5~2.0m 程度の土石流堆積物によって鳥居などが埋まっている。崩壊斜面地山は四万十帯花園層の泥質混在岩主体であるが、滑落崖には広く旧崩積土が認められ、過去に地すべりがあったことが推測される。崩壊地内の全面には、滑動土塊および倒木が残存しており、崩壊地中腹部より流水が認められることからも、非常に不安定な状況である。

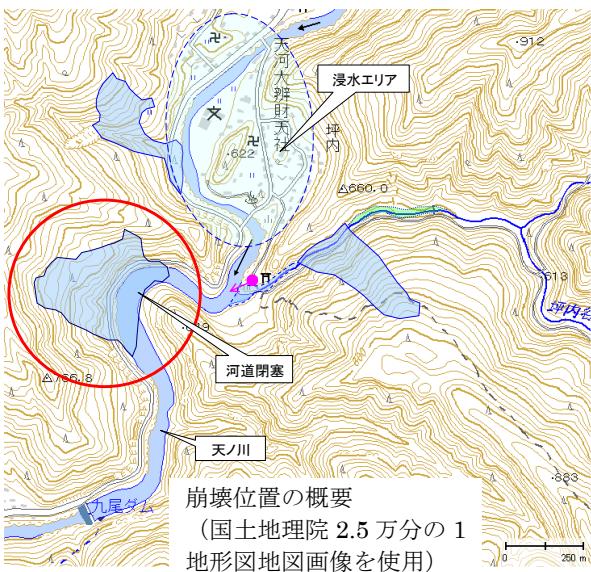
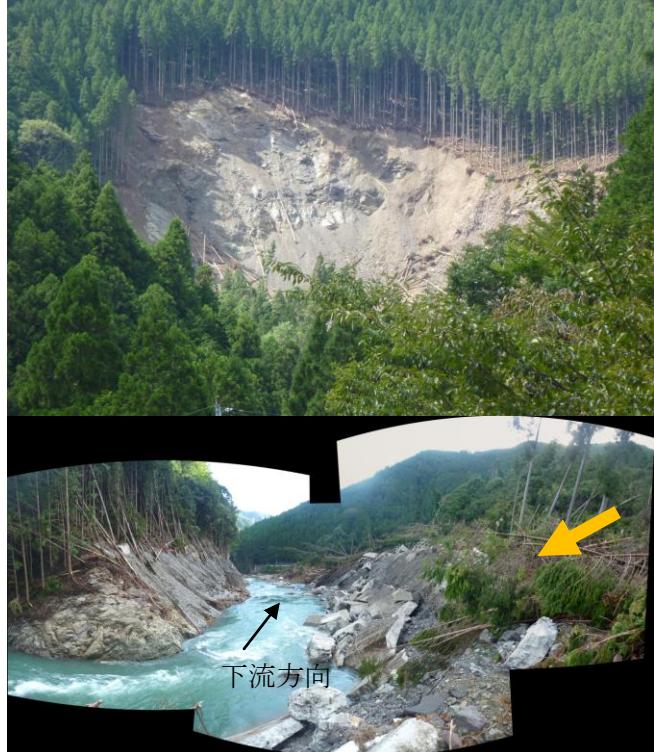
### (3) 坪内地区下流 (崩壊発生日時：9月4日13時頃)

規模は、幅約 330m、長さ約 250m で、滑落崖は河床から約 140m 上部に位置する。斜面崩壊により、県道高野天川線が崩壊・寸断された。また、滑動土砂が天ノ川に流入し、堰き止め、崩壊地上流に位置する坪内地区は現河面から 10m 以上水没した。滑動斜面の地質は四万十帯花園層の緑色岩を含む泥質混在岩で、北側滑落崖には崩積土が広く露出し、過去にも周辺斜面での斜面変動があったとみられる。滑落崖上部の地表部では、幅 0.7m 程度の開口亀裂や段差が連続して認められ、斜面変動の拡大・崩落が現在も進行している。崩壊地下部の県道高野天川線沿いにコンクリート製護岸と法枠アンカーワークが施工されていたが、より深部からの土砂移動によって崩落している。

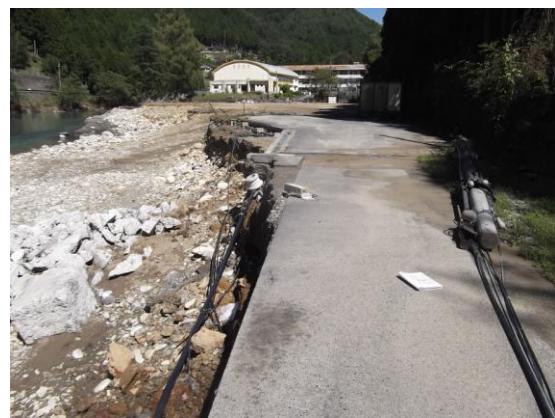
### (4) 天川中学校グラウンド洗掘状況

グラウンドと下流道路にかけ長さ約 200m、深さ約 3~4m の洗掘を受けている。

洗掘の形態は、次の三つからなる。対岸の滑動土砂の流入・流向移動による洗掘とグラウンド上部への越流による河川直交方向の洗掘。グランド下流部に見られ、剥ぎ取られるような洗掘である。この削剥洗掘は、坪内地区下流の崩壊堰止が決壊した際の水位急降下による掃流力を受けたものと考えられる。この時、電柱やフェンスもなぎ倒されている。

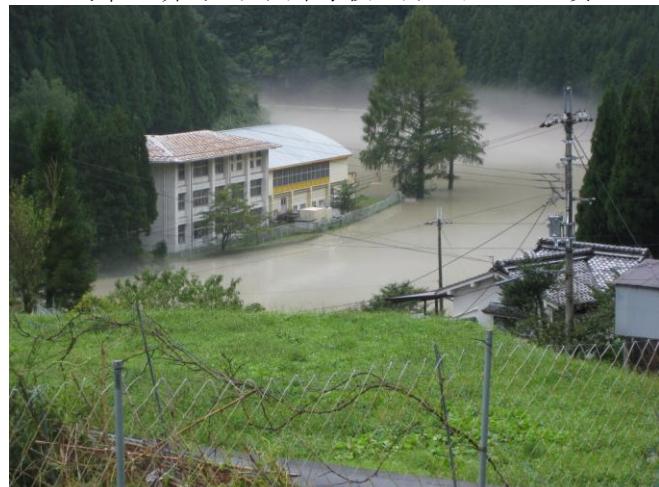
- ・14:30頃（写真右上）には平常時の河面より約5m上昇、天川中学校校舎が水没し始める。
- ・16:30頃（写真右中）には、中学校校舎の上流約300mの弁天橋で平常時の河面から約11.5m水位上昇した。この水位が浸水ピークである。
- ・17:30頃（写真右下）には、弁天橋のところで約5m水位低下した。流れの様子が水面に映っている。
- ・19:00頃には避難解除となった。しかし、高水敷に設けられたバンガローは、浸水状態であった。

水位上昇時：天川中学校 9月4日 14:30頃

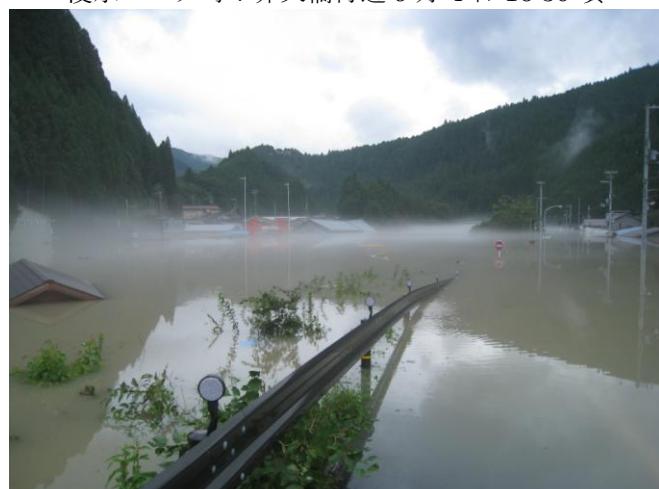
浸水ピーク時：弁天橋付近 9月4日 16:30頃

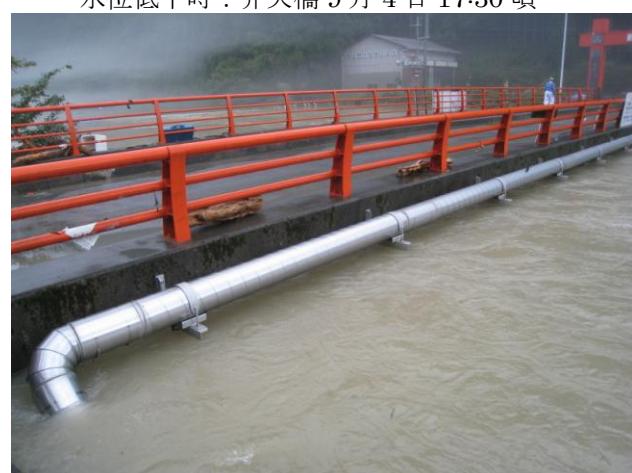
水位低下時：弁天橋 9月4日 17:30頃

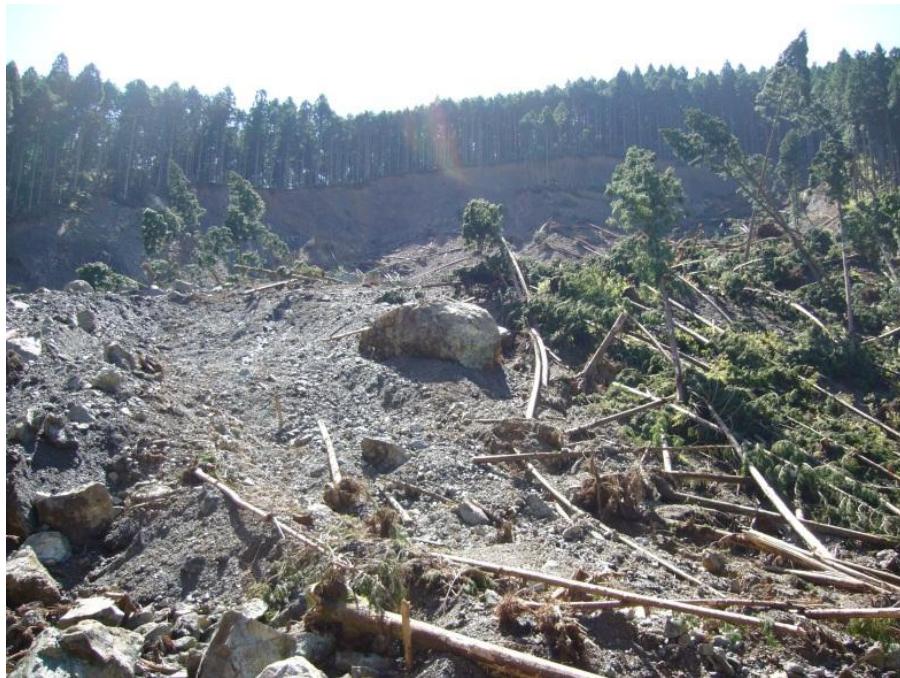
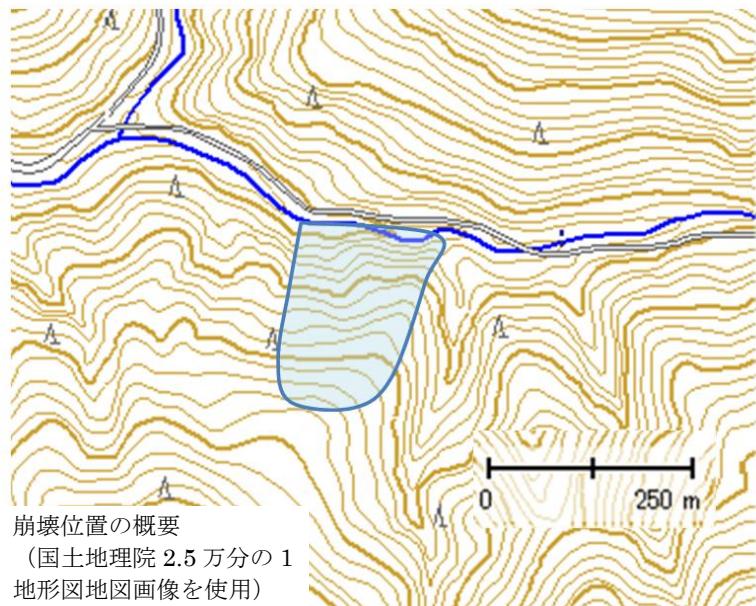
## 2) 赤滝柏原谷川

崩壊面には高さ 20m程度の高さの滑落崖がみられ、写真左側の滑落崖には秩父帯に属すると考えられる岩肌が露出していた。写真中央の大きな岩塊は、その岩肌と同じ岩石で、そこから滑り落ちたものと推測された。崩落域の幅は約 150m。滑落崖の直下からは、左右および中央の 3 か所から湧水が出ており斜面下の川まで流れていた。また、湧水の標高を結んだ線は断層と考えられ、その方向は地形図の等高線とほぼ平行な方向を向いていると考えられる。この斜面崩壊には、断層からの湧水が影響しているものと推測された。崩壊した土砂は谷を埋める手前でとどまっていたが、今後の雨で川の水量が増加すると、溜まっている崩壊土砂面の末端部分を侵食し、さらに 2 次的な崩壊が起こる可能性が懸念された。

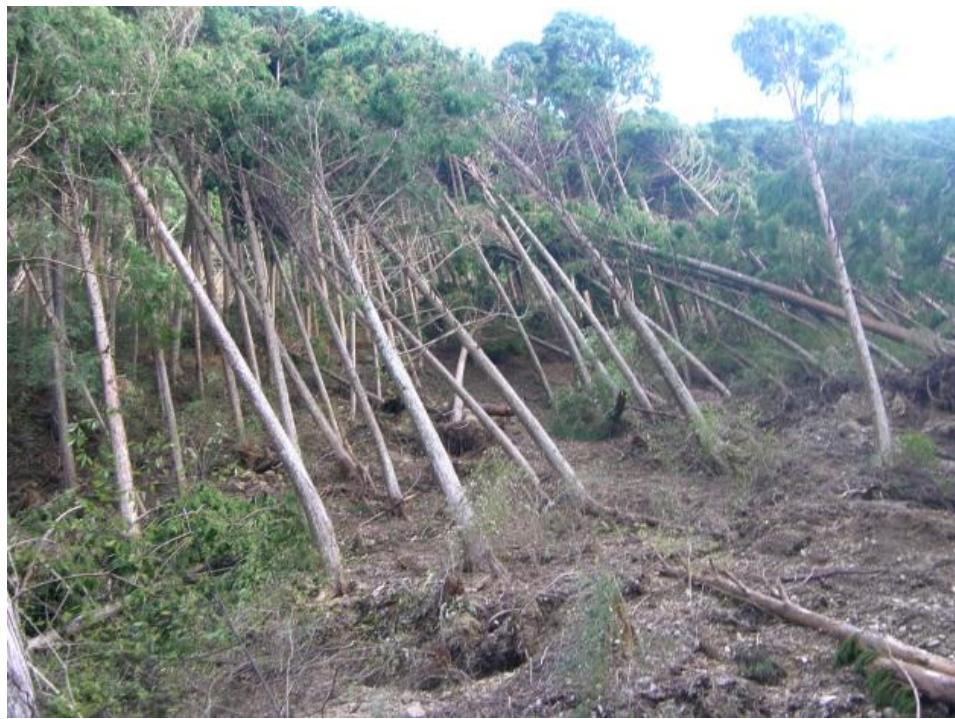
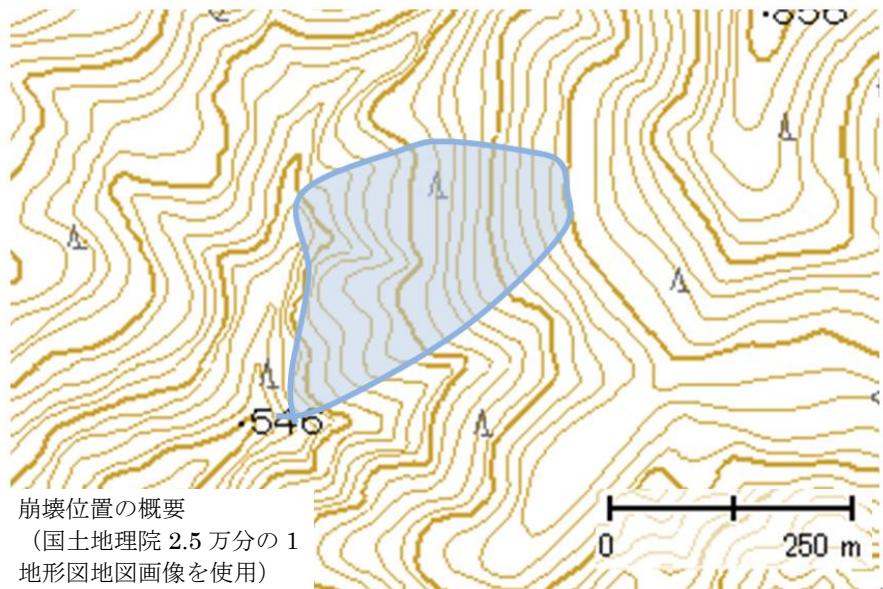
### 3) 黒滝村赤滝

崩壊地内に残留する滑動土塊は、もとの斜面の植生をほぼ保ちながら滑動していた。滑落崖は 10~15 m 程度の高さであり、滑落崖の下に 3 か所で湧水が確認され、それらは川まで流れている。この湧水箇所の標高はほぼ同じであり、それらを結ぶ線が、断層面を示していると推測され、この斜面の崩壊も、断層面からの湧水が影響しているものと推測された。谷は、崩壊土砂と倒木によって閉塞され堰止湖が形成されている。堰止湖内に残存する樹木の濡れている部分から判断して、堰止湖の水位は低下していると判断され、水は下流に流れ出ていると判断された。

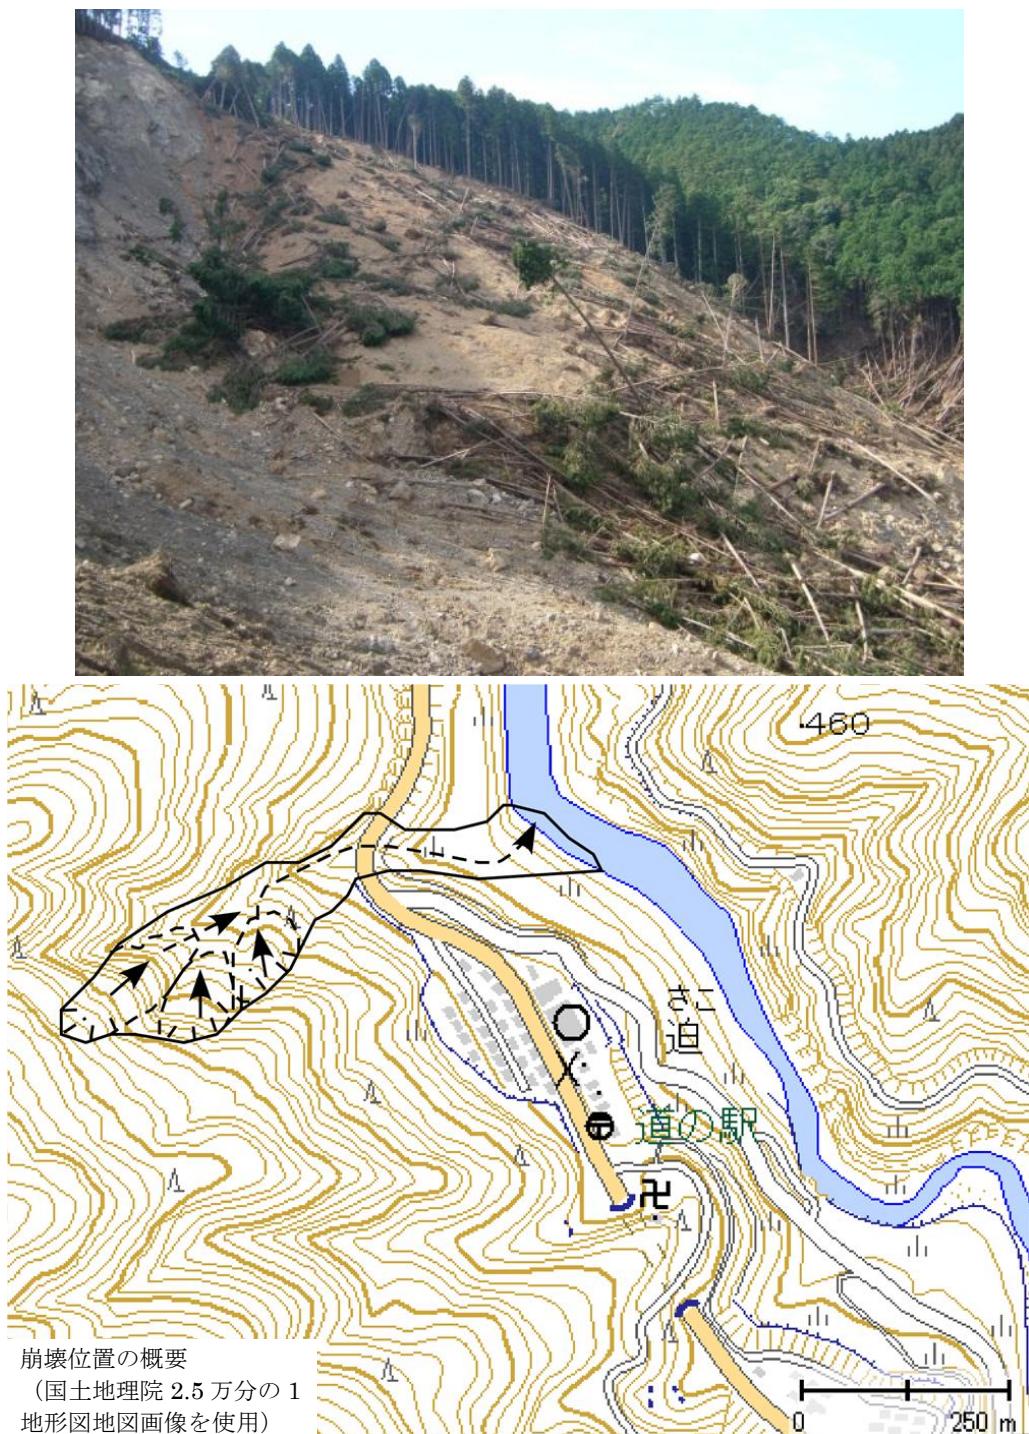
#### 4) 川上村迫

崩壊斜面の滑落崖の高さは 25~30m と推定された。滑落崖付近の地形状況から、左側の斜面が深く崩壊し、右側の斜面は写真にみられるような表層崩壊を生じたものと考えられる。中央から左側の滑落崖付近には岩肌が露出しており、部分的に風化したような変色を生じていた。滑落崖下の付近には湧水が 1 か所確認されたが、この斜面の崩壊は岩石部の風化部分に雨水が侵入することで崩壊が生じている可能性が推測された。斜面中腹から下の部分の崩壊部分は比較的浅く、滑落崖付近の崩壊土砂が流下して、斜面中腹以下の表層を巻き込んで崩壊したものと推測された。

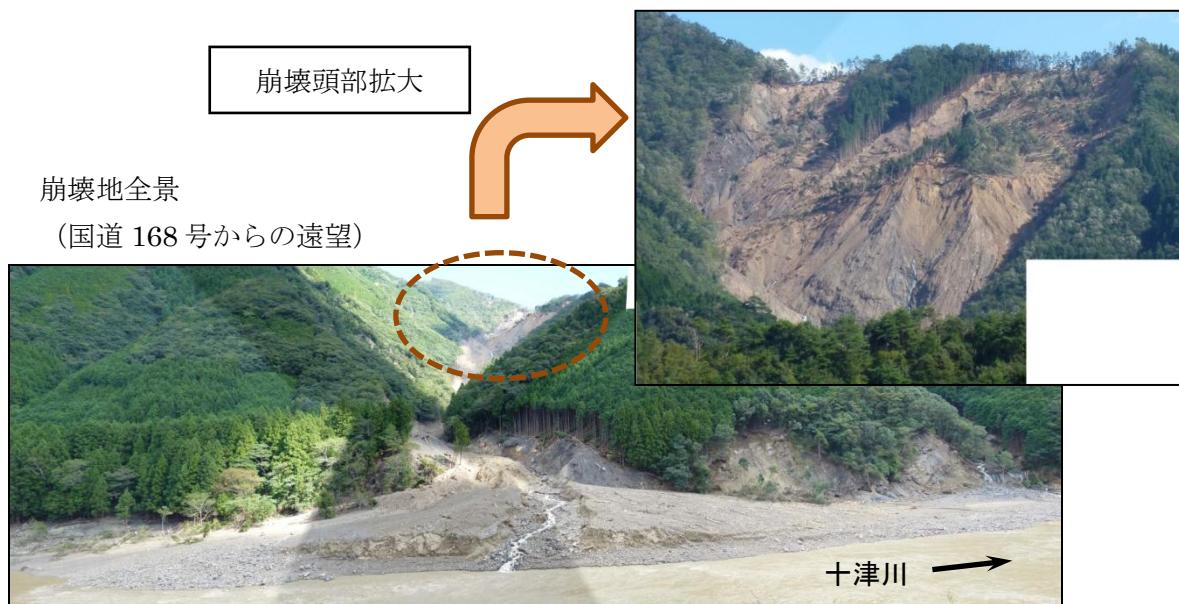
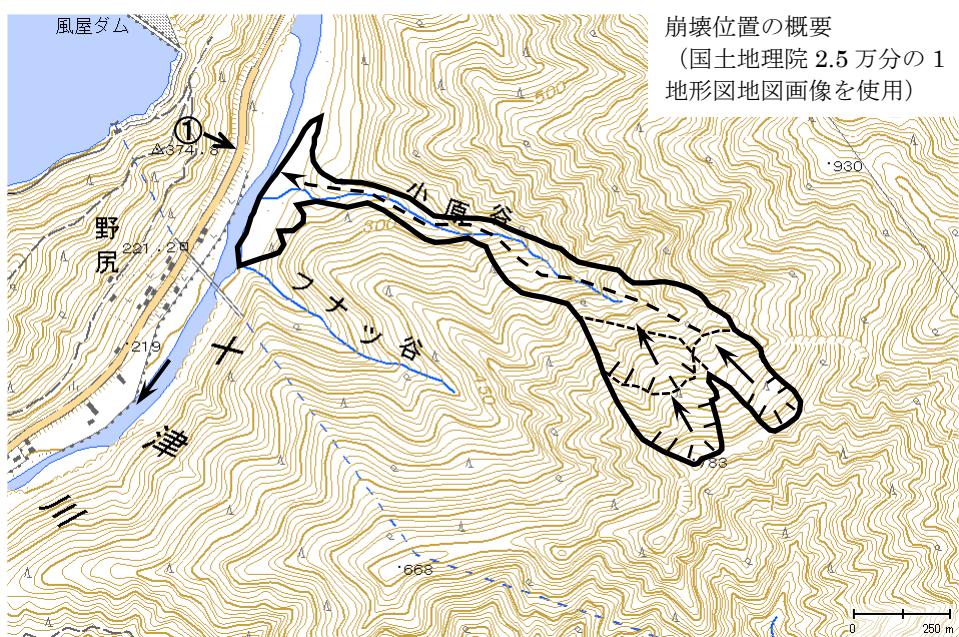
## 5) 十津川村野尻地区

対象地は、風屋ダムの下流、野尻地区を南流する十津川左岸に流入する小原谷沿いの斜面である。小原谷沿いの斜面頂部で地形図に示すように3ブロック程度の崩壊が発生、土石流となって小原谷を流下し、十津川に流入したものと推察される。十津川に流入した土石流堆積物は、9月23日の調査時には写真のように十津川左岸に部分的に分布する程度であったが、新聞報道によると、土石流発生時には十津川を堰き止めるほどであり、それが原因で直下流の右岸側に位置する村営住宅を流出させ死傷者をだす参事に至ったと説明されている。

斜面崩壊は、まず斜面向かって左側のブロックで発生し、これが土石流となって流下する際に右側下方ブロックの脚部を浸食、不安定化した右側下方ブロックの影響を受け、上方ブロックの土塊も滑動したものと推察される。現在、右側上部ブロックには、崩落した土塊が広範かつ厚く残留している模様であり、今後の豪雨等によって残留した崩積土の土石流化が懸念される。

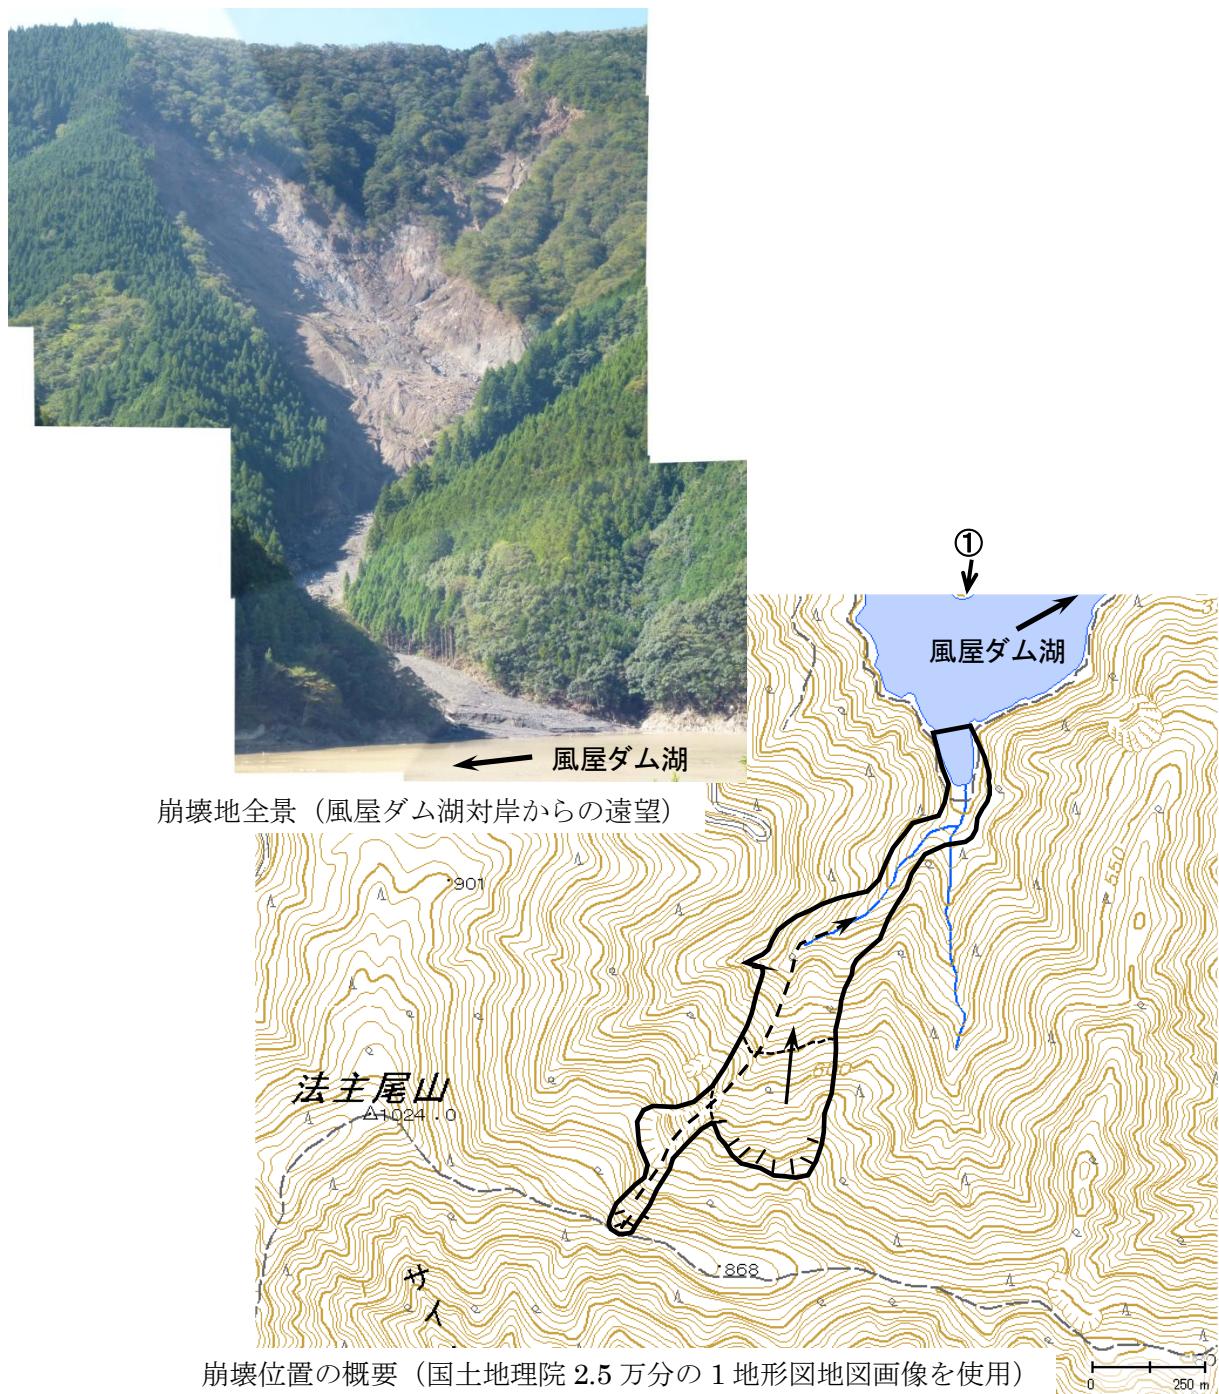
## 6) 奈良県吉野郡十津川村川津地区 (法主尾山東)

対象地は、風屋ダム湖右岸に流入する溪流沿いの斜面である。写真に示す溪流沿い斜面ブロックが崩壊して斜面直下の溪流を閉塞し、その後、崩壊ブロック上方で発生した小規模崩壊に起因した土石流および溪流上流からの多量の流下水により崩積土が浸食されダム湖に流入したものと推察される。

溪流に沿って流下した土砂は、ダム湖付近で小規模な扇状地を形成している。溪流沿いに堆積した崩積土の一部は崩壊斜面下部に未だ残留しており、今後の豪雨等により残留崩積土がダム湖へ流入する恐れがある。なお、写真に示すように、崩壊斜面上部に崩積土の残留は認められない。

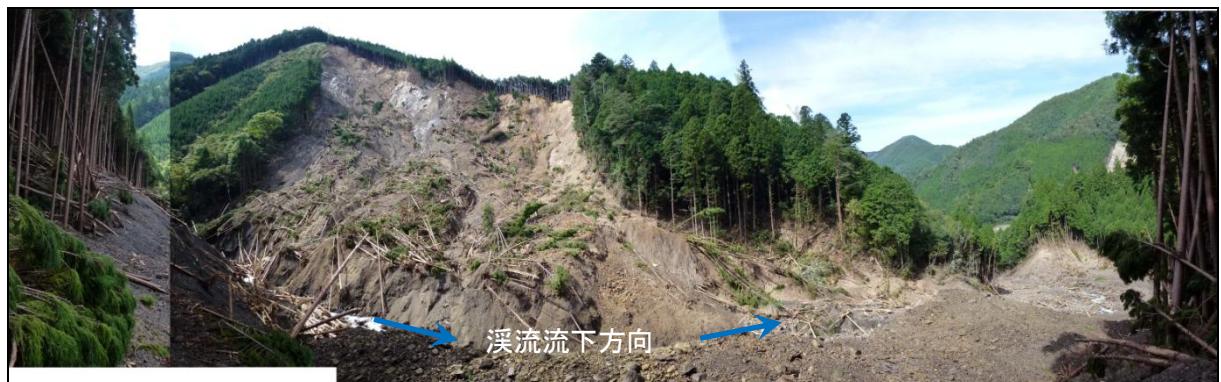
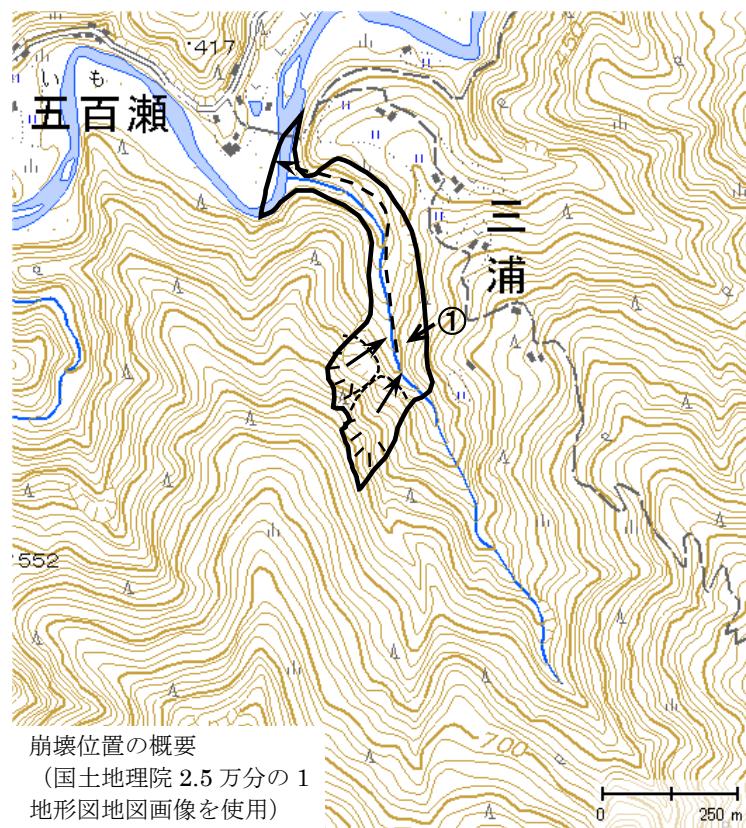
崩壊地全景（渓流対岸からの眺望）

対象地は、県道 733 号に沿って東流する神納川に、五百瀬付近で流入する渓流沿いの斜面である。本渓流は、南南東から北北西に流下している。渓流沿いの左岸斜面では、地形図に示すように、巨視的には 2 ブロック程度で崩壊が発生したものと推察される。崩積土は、渓床から約 11m 程度上方の対岸斜面にまで達した痕跡が残されている。こうしたことから、崩積土は一度渓流を閉塞し、その後土石流となって神納川に流入したものと考えられる。地元住民からの聞き取りによると、斜面崩壊発生と思われる轟音の後、比較的短時間で土石流が神納川に流入してきたことが確認されている。その際、土石流は、神納川対岸にまで押し寄せ、護岸沿いのガードレールを破壊したことである。

現在、崩壊斜面下部には写真に示すように崩積土が多量に残留しており、今後、残留土砂に起因した土石流の発生が懸念される。

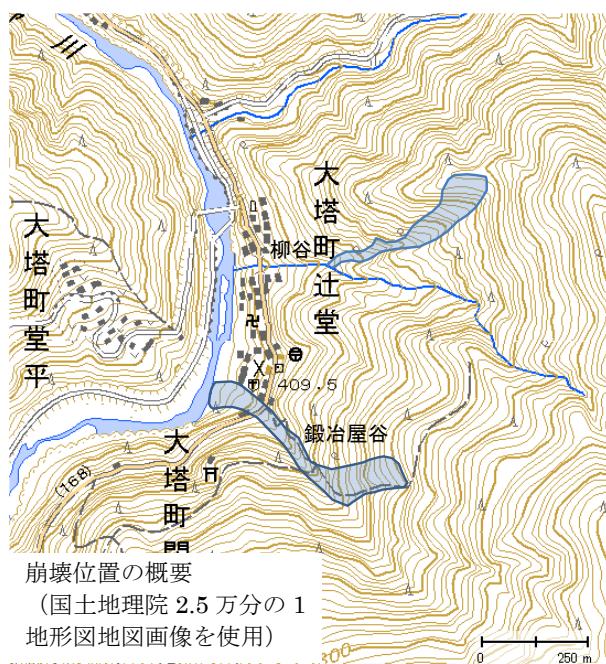
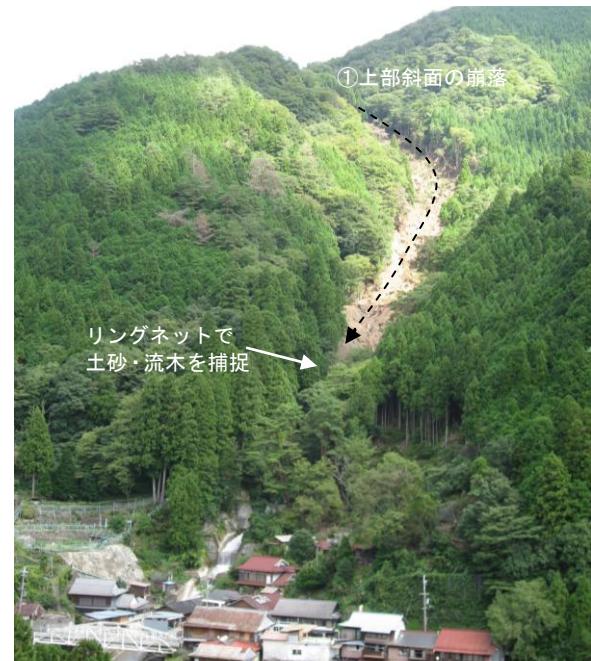
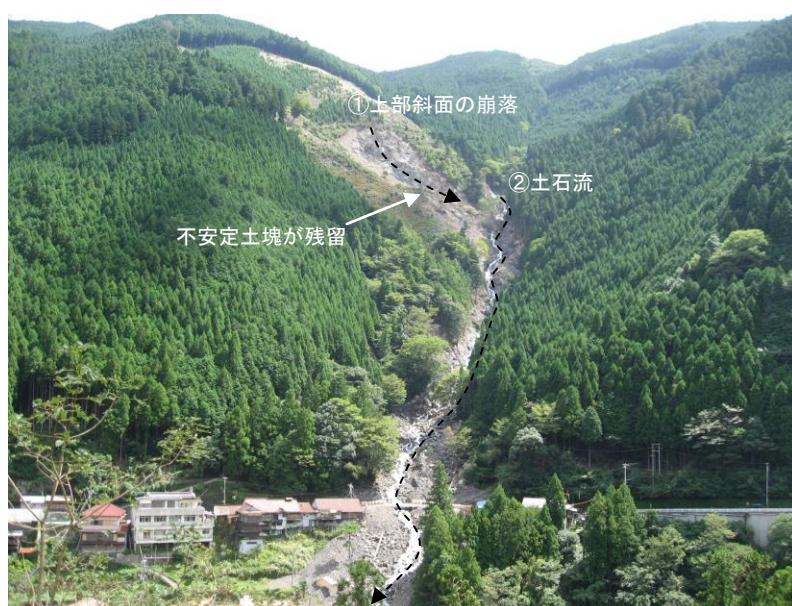
## 8) 五條市大塔町辻堂地区

辻堂地区内における山腹崩落は、五條市大塔町支所から国道 168 号を南に 300m ほど下った位置に柳谷、さらに 300m ほど下った位置に鍛冶屋谷の 2ヶ所である。柳谷は、斜面上部に堆積していた過去の滑動土砂が今回の豪雨で再度崩落したものと推定される。崩落土砂の多くは数 cm 程度の大きさに分離した泥質岩（四万十帯美山層）からなり、調査時はほぼドライな状態であった。崩落頭部斜面は地表面に沿った浅い崩壊のようである。崩落土砂は、柳谷川に合流する地点に設置された 2段のリングネットによってほとんどが捕捉され、下流にある民家に被害はなかった。鍛冶屋谷は、植林地の伐採跡斜面の中腹部において崩壊（崩壊深さは約 20m?）が発生し、それが鍛冶屋谷川に流れ込み土石流となって流下したものである。崩壊は亀裂の多い砂岩層（四万十帯美山層）で発生したようであり、国道 168 号の土石流氾濫原には 1m に達する砂岩の岩塊が多数見られる。崩落した土砂の一部は不安定土塊として崩壊斜面の中部から末端部にかけて多く残留しており、国道 168 号は全面通行止めの状態である（9月 26 日午前 8 時現在）。なお、両崩壊箇所とともに、ワイヤーセンサーを設置し土石流の発生と目視で対岸から浮き石の動きを 24 時間体制で監視している。

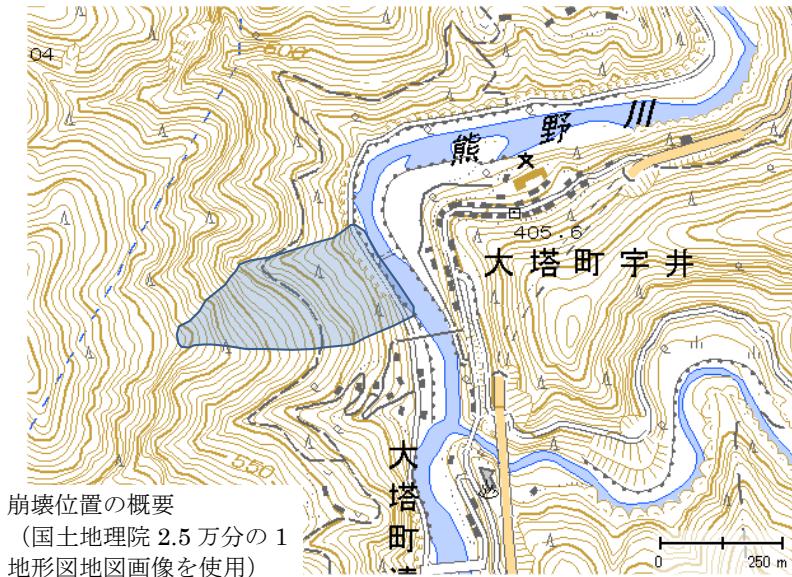
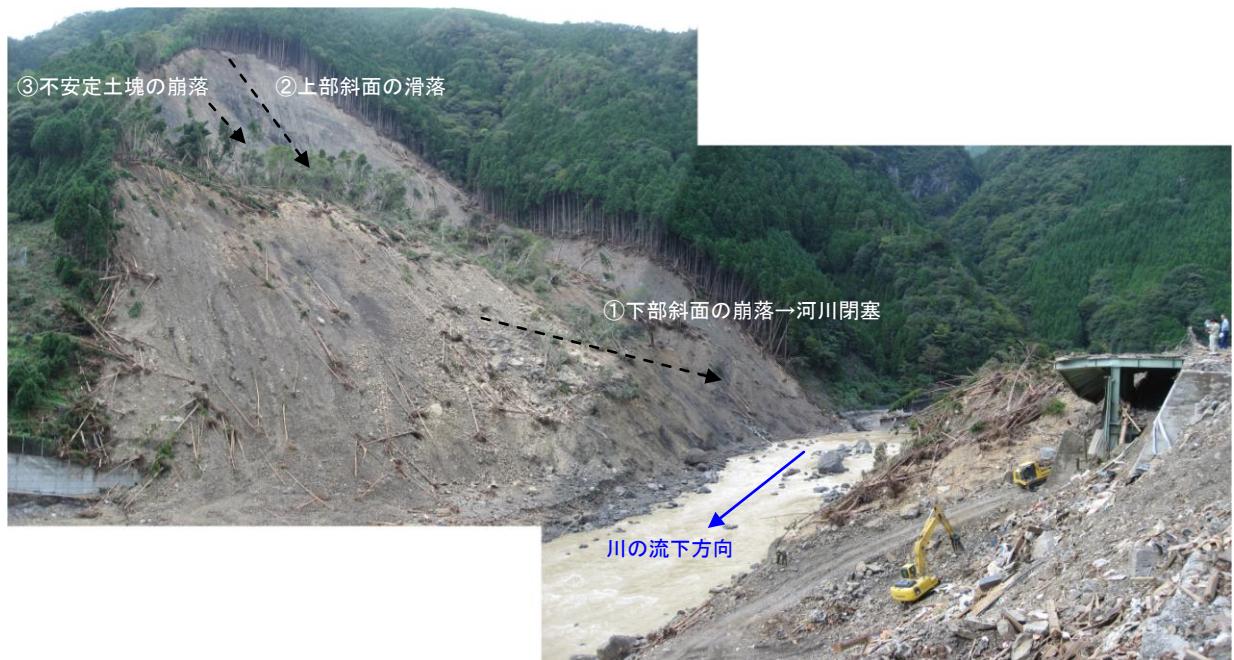
対岸（宇井地区）よりの崩壊地全貌（清水地区）

清水地区で発生した斜面崩壊の規模は、崩壊長約 550m、崩壊幅約 200m で、崩壊深さは約 20～30m と想定される。さらに、これらの崩壊による崩積土が対岸（宇井地区）まで達し、河川を一時的にせき止めた。崩壊斜面の中上部はシャープな平板状すべり面を呈しており、おもに泥質岩（四万十帯美山層）が分布する。崩壊斜面最上部には砂岩がみられる。

滑落崖の上部側壁周辺では亀裂の多い泥質岩を主とする岩盤が確認され、滑落崖最上部の砂岩・頁岩の境界付近と思われる地点（地表から 5～10m 程度の深さ）には地下水の湧水した黒色の痕跡が多数見られる。斜面の中下部には崩落した不安定土塊が広く分布している。写真的崩壊土砂中に見られる白い岩塊は砂岩で最大径 3m に達する。現在のところ、河道は確保されているが、今後河川の増水によって残存している土砂が順次浸食され、不安定土塊の崩壊を誘発し再度河道閉塞の恐れは十分にある。

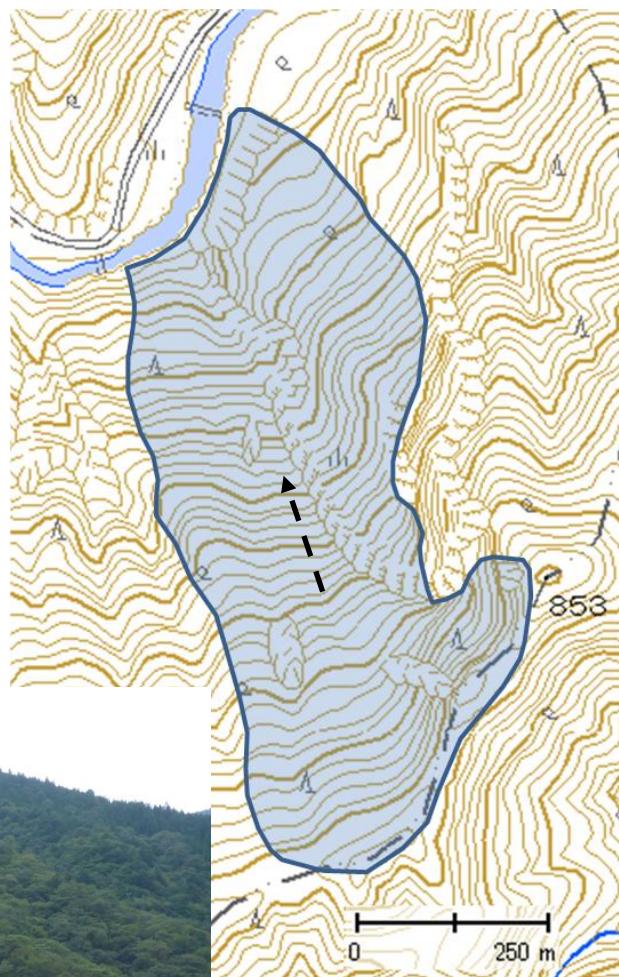
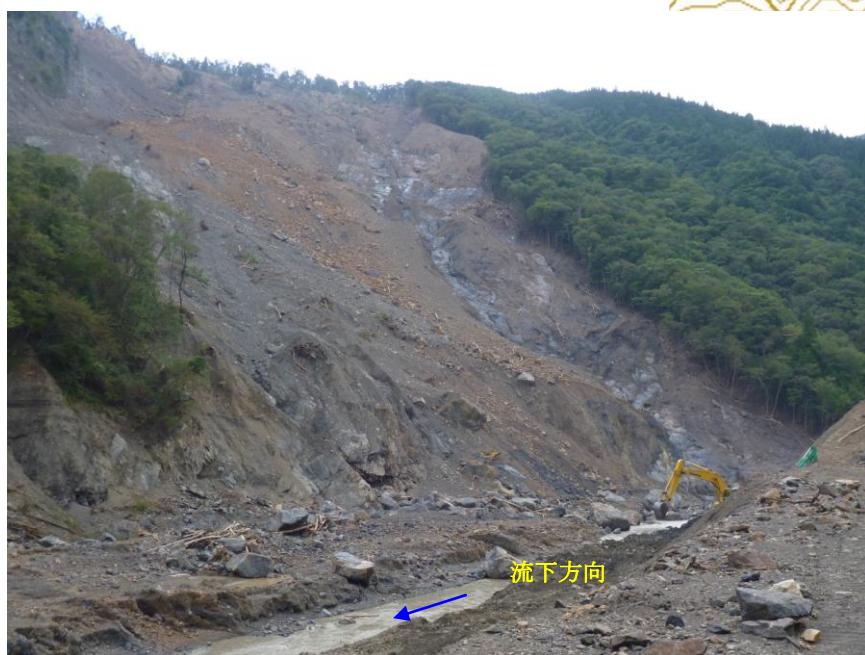
崩壊地を望む（長殿北）

大塔町清水地内の、十津川支流川原桶川右岸の攻撃斜面にあたる（赤谷の下流方）。今回の崩壊は、明治 22 年 8 月に大規模な地すべりが発生した旧崩壊地形の一部を含む形で発生した。崩壊は高さ約 830m の尾根部から生じており、滑落崖付近には赤茶色を帯びた砂岩が分布し、その直下に山側に傾動した流山が残存する。崩壊地右側（上流側）の中～下部には、流れ盤の下盤を構成する泥質混在岩が分布し、上面付近に断層面（東西走向、約 35° 北傾斜）が認められる。流れ盤の最上部付近から湧水が認められる。尾根付近の砂岩層は泥質混在岩層の構造的上位に重なる。滑動土砂は、対岸部に河床からの高さ約 30m の高まりを形成しており、一時的に河道を閉塞したと考えられる。また、崩壊地左側（下流側）の下部には旧崩積土が分布している。当斜面の崩壊には、基盤岩の地質構造（流れ盤）、旧崩積土の分布、岩相境界部の地下水（湧水）などの要因が関わっていると考えられる。

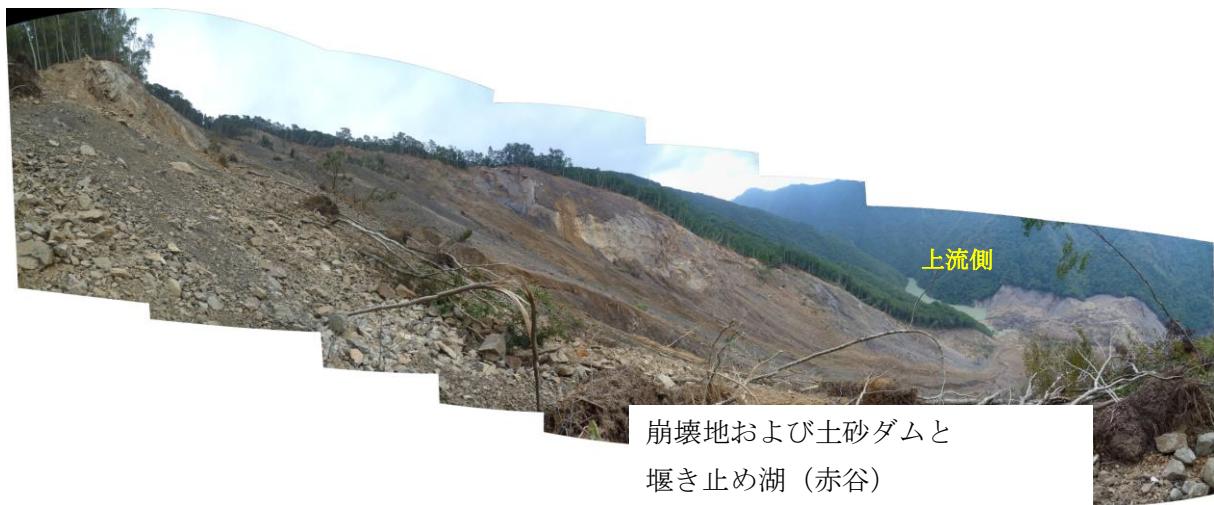
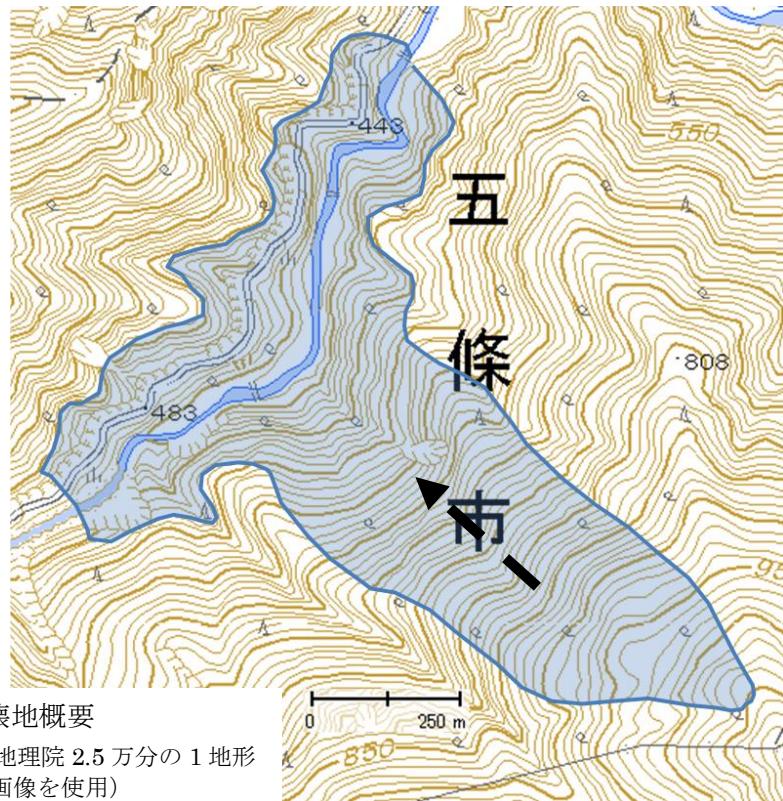
## 11) 五條市大塔町赤谷

大塔町清水地内の中津川支流赤谷右岸の攻撃斜面にあたる（長殿北地点の上流方）。崩壊は高さ1050mの尾根部から生じており、滑落崖付近には赤茶色を帯びた砂岩が分布し、直下に山側に傾動した流山が残存する。崩壊地右側（上流側）上～中部には流れ盤の下盤をなす泥質混在岩が分布し、断層面（東西走向、約35度北傾斜）が認められる。斜面右壁に残存する岩壁は北西～南東走向、約60度北傾斜の開離性の断裂面で断たれ、その面にそって流れ盤の下盤まで達する風化帶が認められる。崩壊地左側（下流側）の側部に分布する砂岩には、南北走向で約40度西傾斜の節理面が発達しており、その側方滑落崖から数m範囲内の斜面上にはクラックが発生し、崩壊が拡大する懸念がある。砂岩層は構造的に泥質混在岩層の上位に重なる。崩壊土砂は赤谷を閉塞して対岸部にせり上がり、高さ約70mで谷を堰き止めている。当斜面の崩壊には、基盤岩の地質構造（流れ盤と深層風化断裂面）、谷地形部を浸透・流下する地下水などの要因が関わっていると考えられる。
