大震災の影で注目されてこなかった、 もうひとつの地震災害

発表者:小荒井衛・岡谷隆基・小林知勝・飛田幹男(国土地理院)・脇坂安彦・佐々木靖人・阿南修司(土木研究所)

発表タイトルとセッション:「平成 23 年4月 11 日福島県浜通りの地震による被害状況と地形・地質との関連」(R23 応用地質学一般およびノンテクトニック構造)

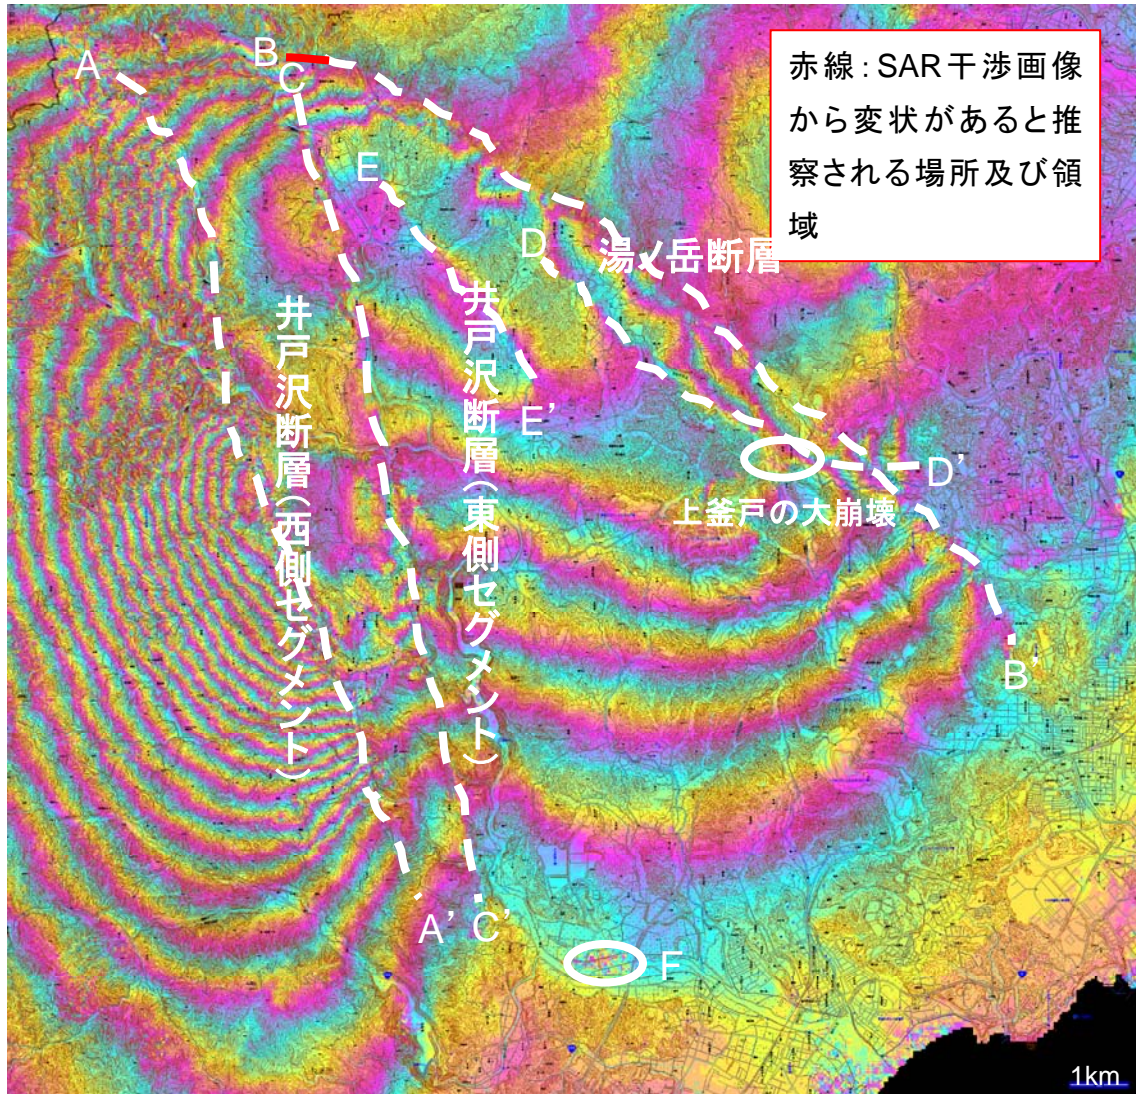
図1. SAR干渉画像. 図中の楕円Fが地表地震断層(図2)の場所.

今回の調査では、地球観測衛星「だいち」の SAR 干渉解析と地表踏査との連携が大きな力を発揮しました。SAR 干渉画像において干渉縞異常がある場所を現地調査すると、干渉縞異常に相当する地形変状が実際に発見されました。このアプローチは地震や斜面災害の対策において重要な調査手法となっていくでしょう。

4月11日福島県浜通りの地震に係るいわき市内陸部におけるSAR干渉画像(2011.3.3-2011.4.18)に見られる変位の不連続の分布

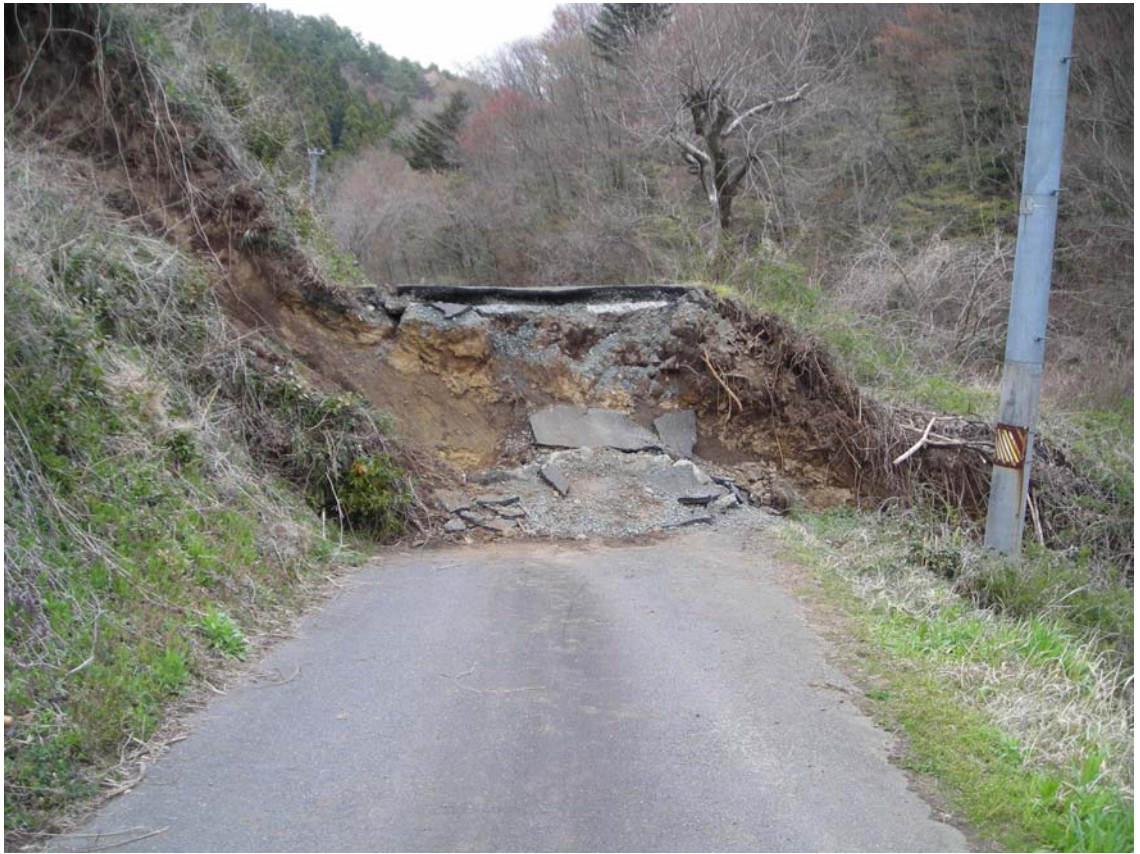
図2. 塩ノ平の地表地震断層.

井戸沢断層および湯ノ岳断層は福島県いわき市付近に発達する活断層で、今回これらが活動したことが確認されました。湯ノ岳断層では広範な領域で西北西-東南東方向に延びる南西落ちの地盤変状や亀裂が、井戸沢断層では約 10km 以上にわたって最大 2m の西落ちの大きな地盤変状や亀裂が見つかりました。断層の直上付近では多数の亀裂や液状化現象の他、家屋が土台から崩壊する大きな被害も出ています。甚大な被害のエリアは断層近傍でのみ認められました。これは例えば 2008 年岩手・宮城内陸地震のような逆断層(*2)による地震被害のように、断層の片側の地域にのみ被害が集中するという現象とは大きく異なります。これまで正断層型の大地震の被害報告はあまり多くなく、本件は断層のタイプと被害エリアとの関係を知る上での貴重な実例となります。

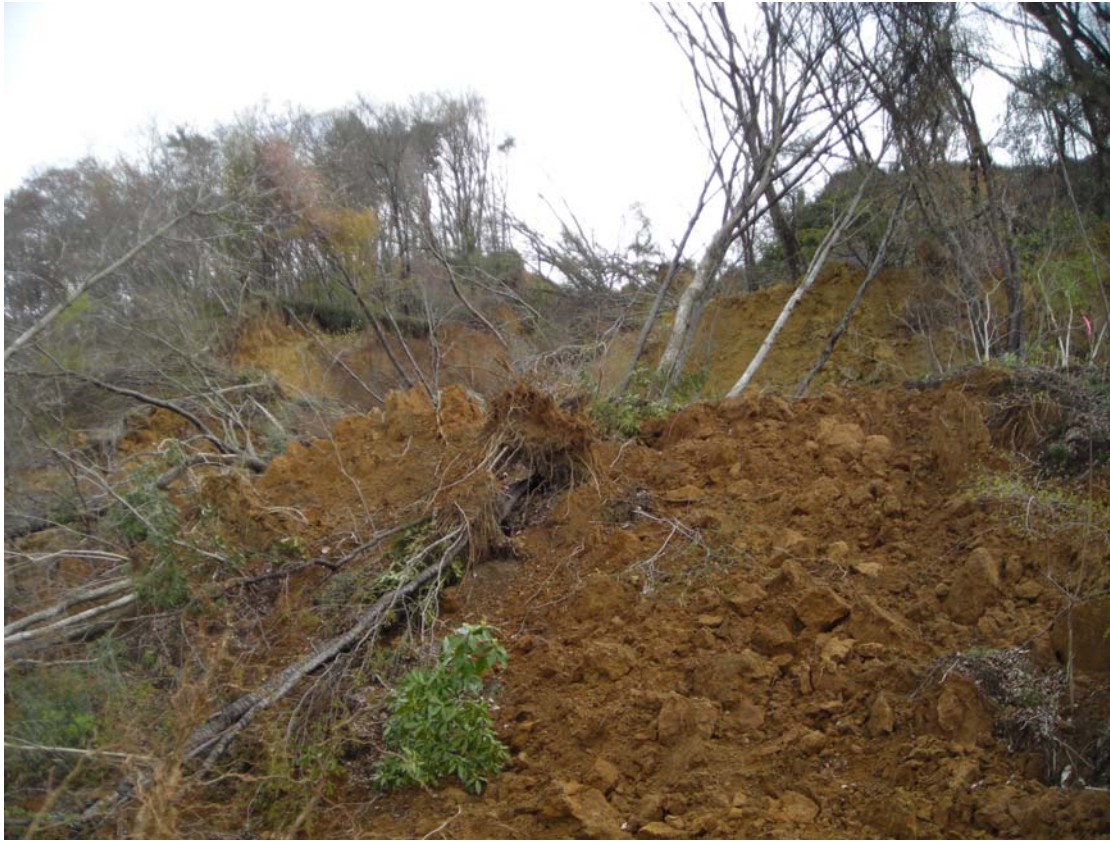
図 3. 上釜戸の大規模斜面崩壊

また、この地震に伴って数多くの斜面災害が発生しましたが、湯ノ岳断層に近接する渡辺町上釜戸では、山が尾根ごと崩落する大規模な崩壊が発生しました。崩壊した斜面は湯ノ岳断層近傍であり、活断層周辺の特異な地震動が大規模崩壊を招いたと考えられます。また湯ノ岳断層の変位

ほどではありませんが干渉 SAR によると上釜戸周辺でも小さな変位が確認されますので、このような変位も崩壊発生に関係しているのかもしれませんが、今後の詳細な調査分析が期待されます。
