## 巨大津波によってえぐられた気仙沼湾の海底 — 気仙沼湾復興を目指した最新観測調査 —

発表者： 秋元和實・滝川 清(熊本大学沿岸域センター)・矢北孝一・外村隆臣・吉永 徹・吉岡昌雄(熊本大学工学部)・坂本 泉・滝野義幸(東海大学海洋学部)

発表タイトルとセッション：「20110311 津波襲来後の気仙沼湾の海中環境」(R20 第四紀地質)

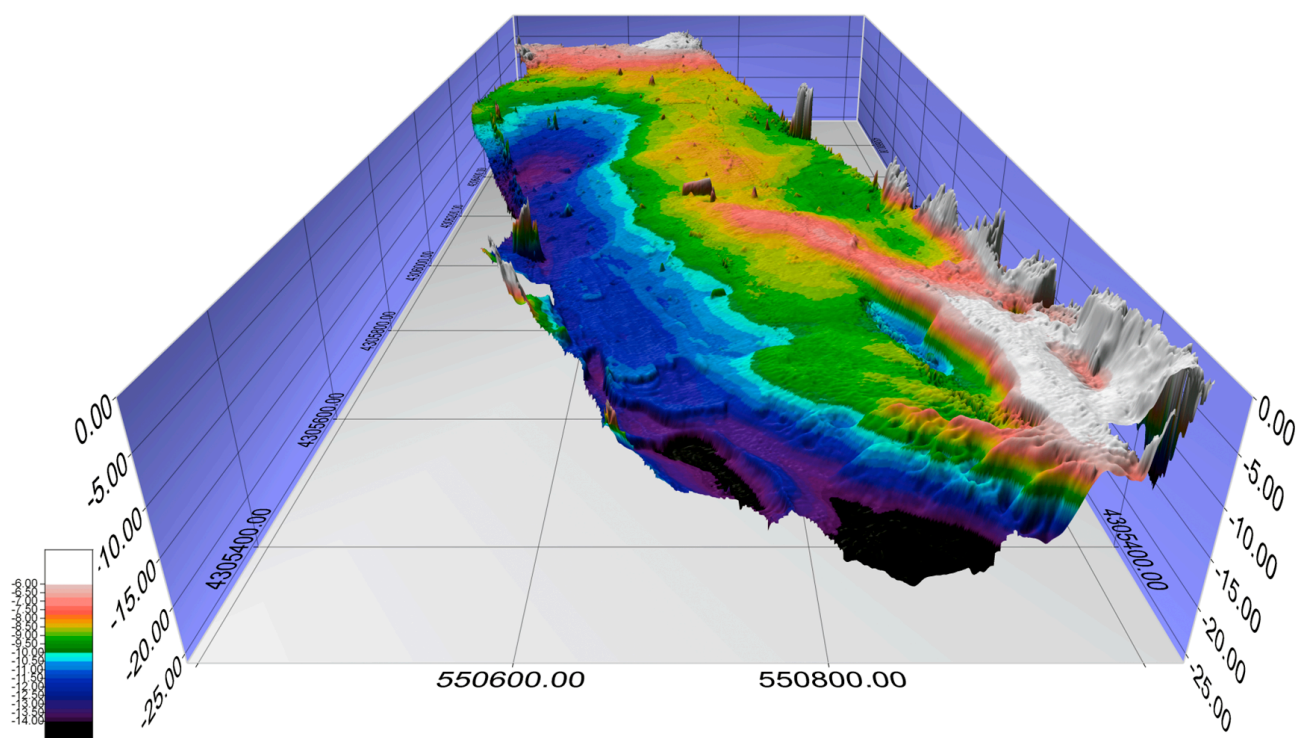
図1. 津波で洗掘された気仙沼港の海底(南から俯瞰)

図の縦軸は水深(m)。洗掘部では震災前と比べて最大 8m 深くなった。図中央には浮き桟橋と推定される瓦礫が分布する。

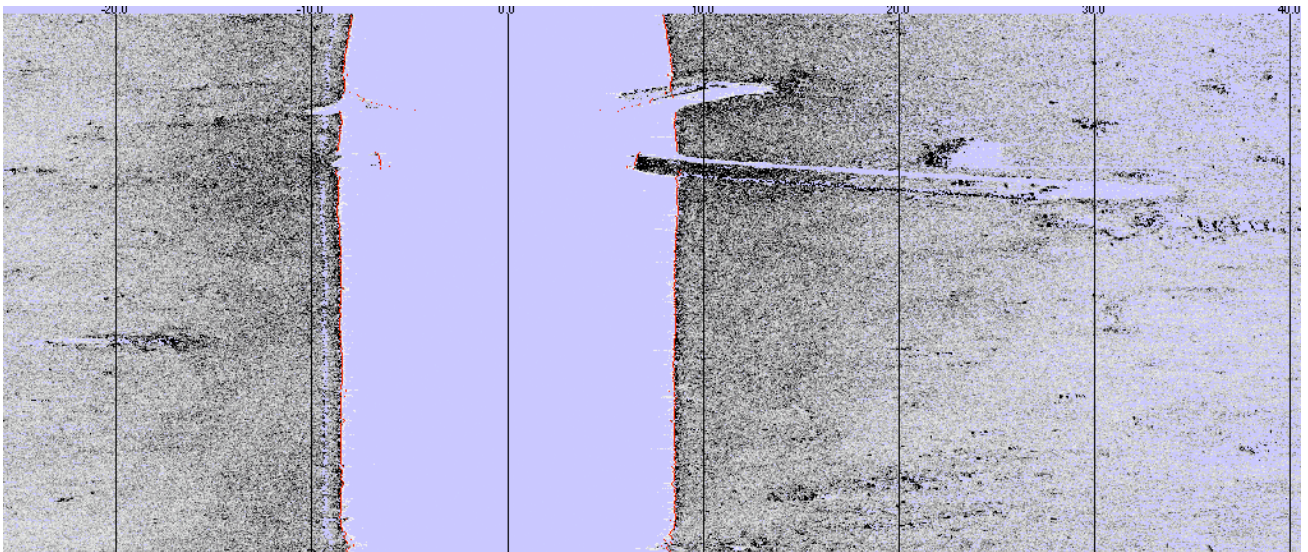
A

A: 海底に湾軸に直行する長さ 10m および 25m の物体が、赤線で示した海底 (水深 8m)から高さ 2.5m 突出し、衝突の危険がある。小さい物体は船舶、大きい物体は浮き桟橋と推定される。

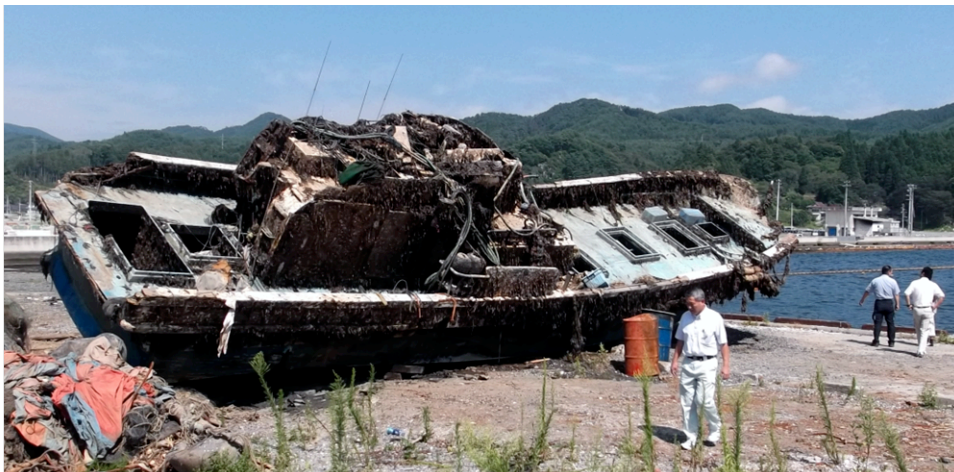
B

引き上げられた船舶(2012年8月10日, 宮城県水産技術総合センター気仙沼水産試験場提供)

B: 引き上げられた船舶。本調査結果に基づき宮城県に提供した位置情報を基に、除去が進められている。

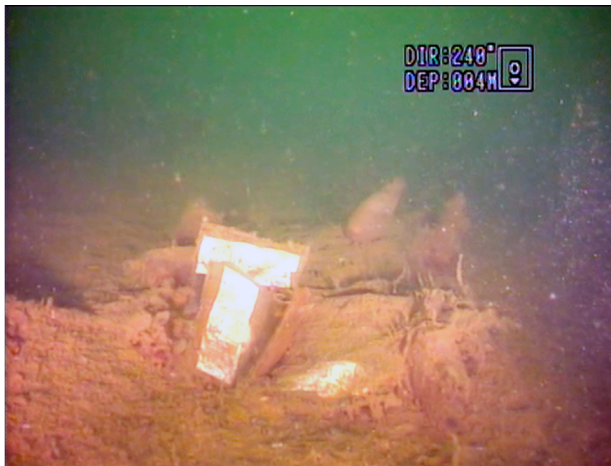
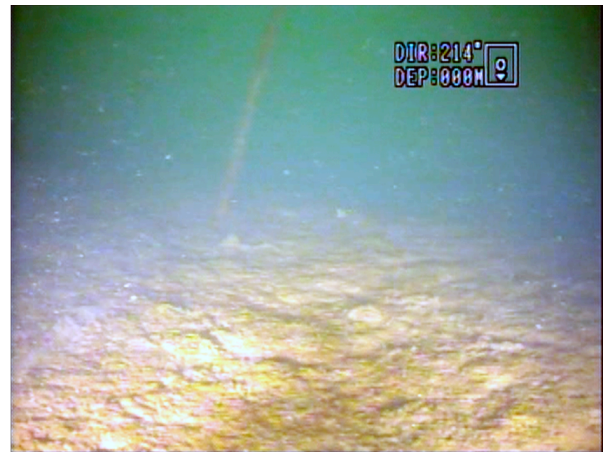
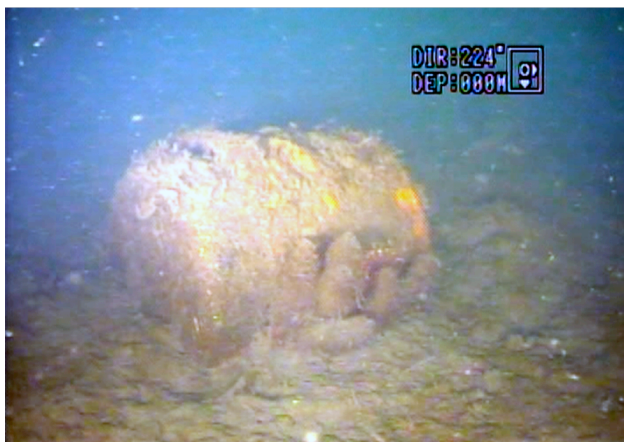
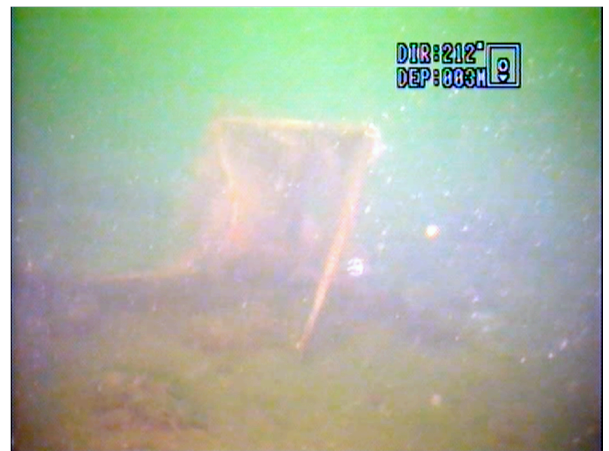
図3. 気仙沼港に残る小型の瓦礫(2012年4月23日遠隔操作無人探査機で撮影)

左上: 瓶、右上: パイプ、左下: ドラム缶、右下: 漁具

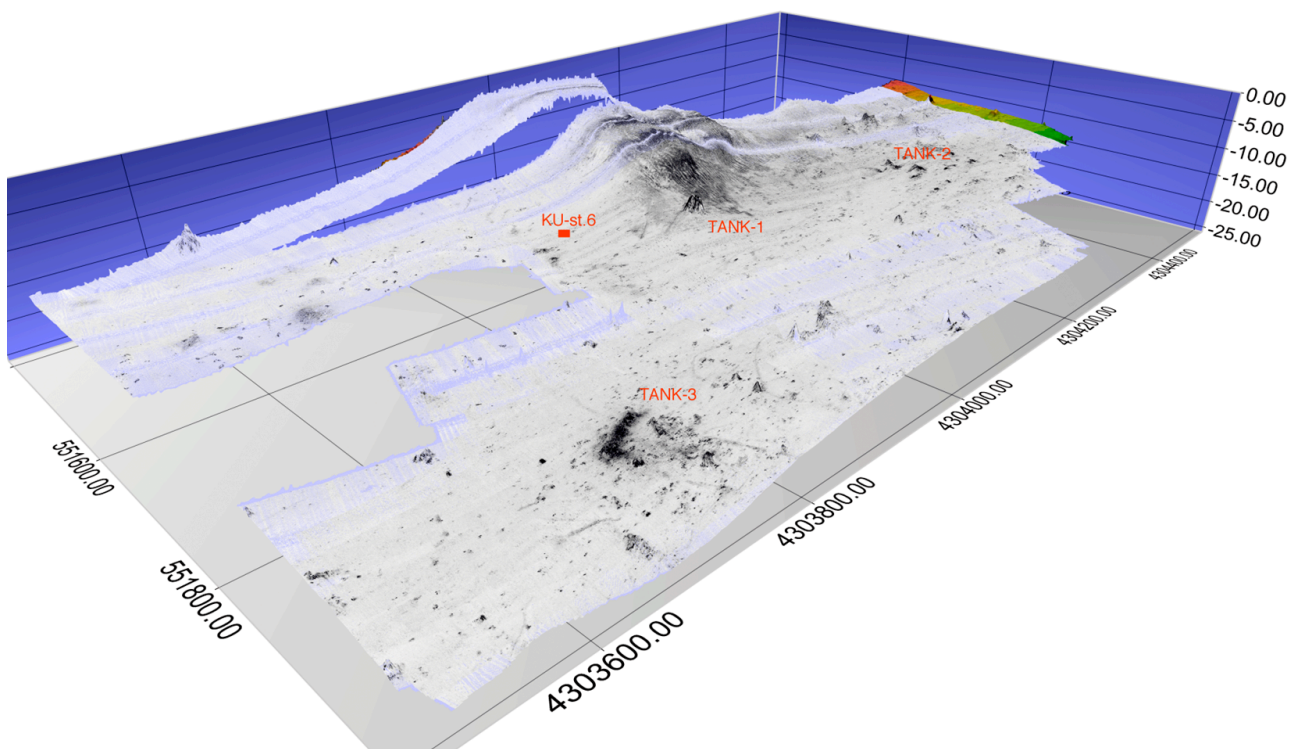
A

A: 弱反射は泥、不規則な強反射は瓦礫と判断した。

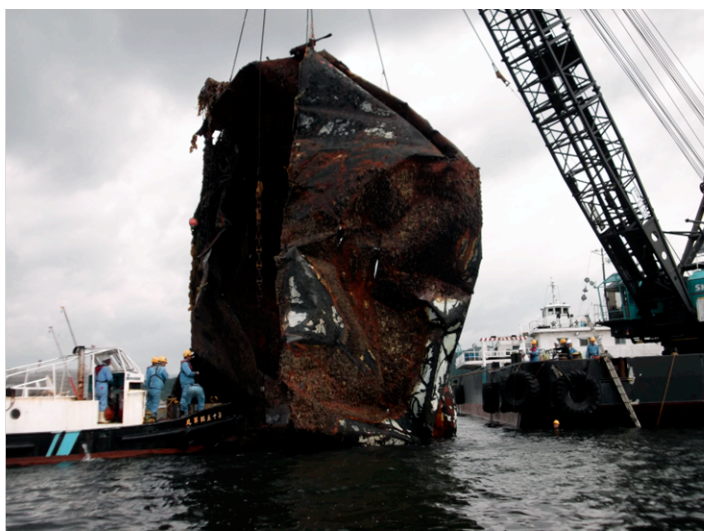
TANK-1の除去作業 (2012年7月26日)

B: TANK-1 および TANK-3 は、宮城県に提供した位置情報に基づいて引き上げられた。(写真は宮城県水産技術総合センター気仙沼水産試験場から提供された)

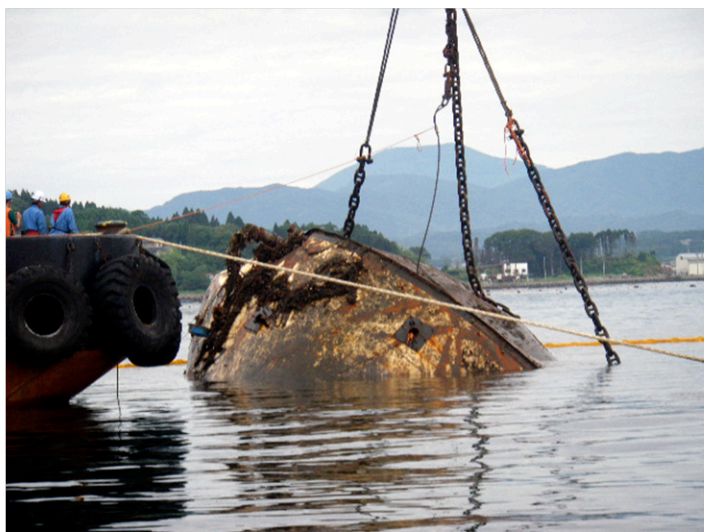
TANK-3の除去作業 (2012年8月15日)
