日本地質学会関東支部講演会
2024年4月20日
北とぴあ・オンライン

デジタル詳細地形データを用いた地表面変位計測で見る 地震災害

国際航業株式会社 事業統括本部国土保全部 向山 栄

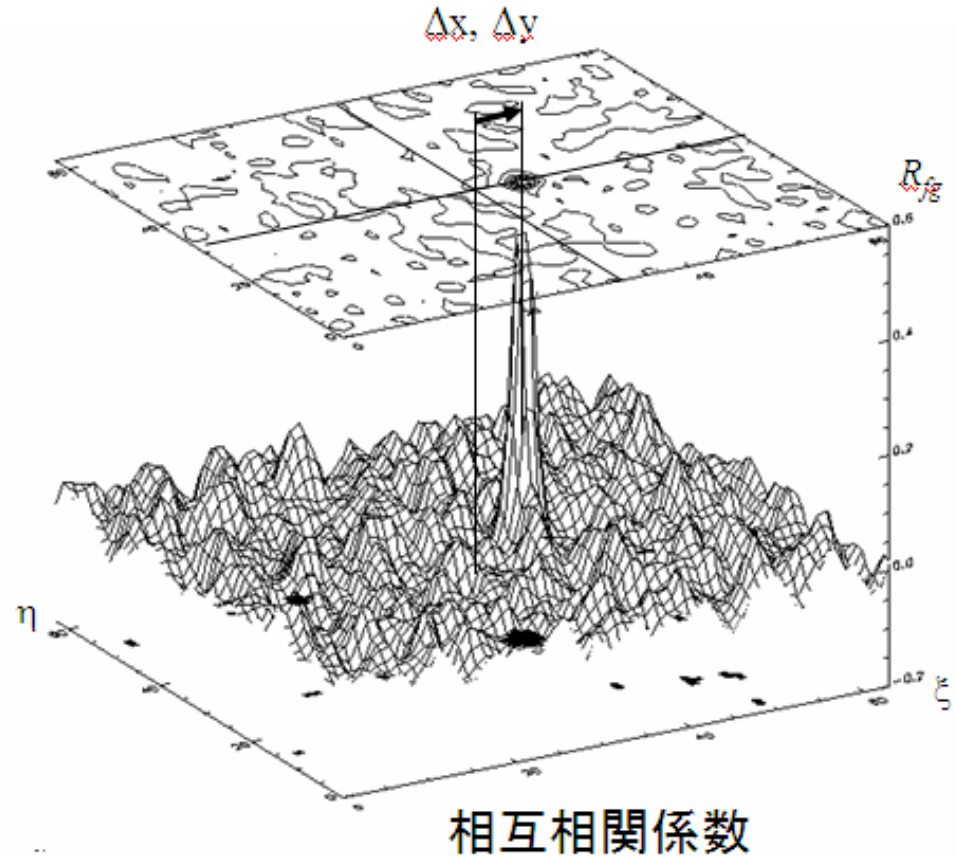
テンプレートマッチングで2次元ベクトルを算出

相互相関係数最大地点の探索

相互相関係数のピークの位置が原点からの粒子の移動方向と大きさを示す。

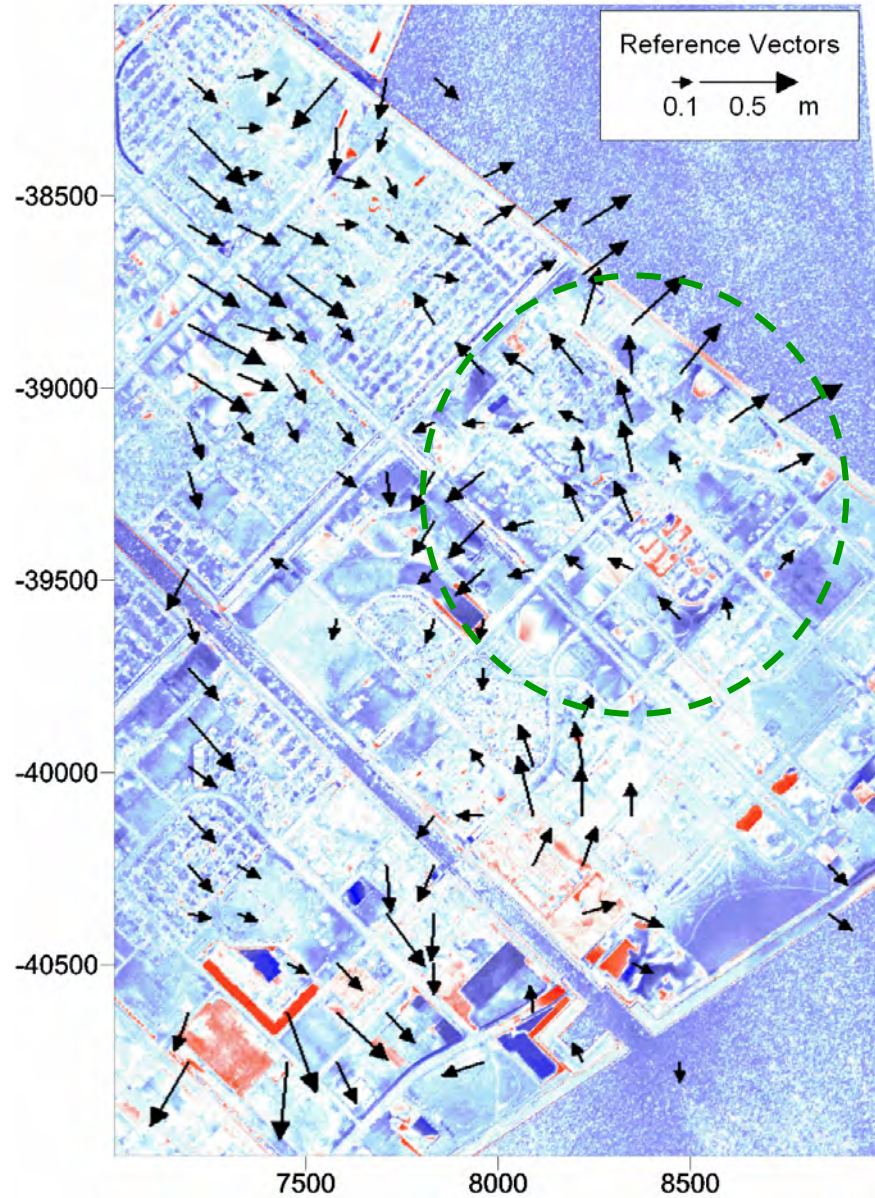
入船・明海・日の出地区の地表面の水平変位(2006→2011)

背景図は地震前後の鉛直差分量図

背景図は地震前のDEM標高図

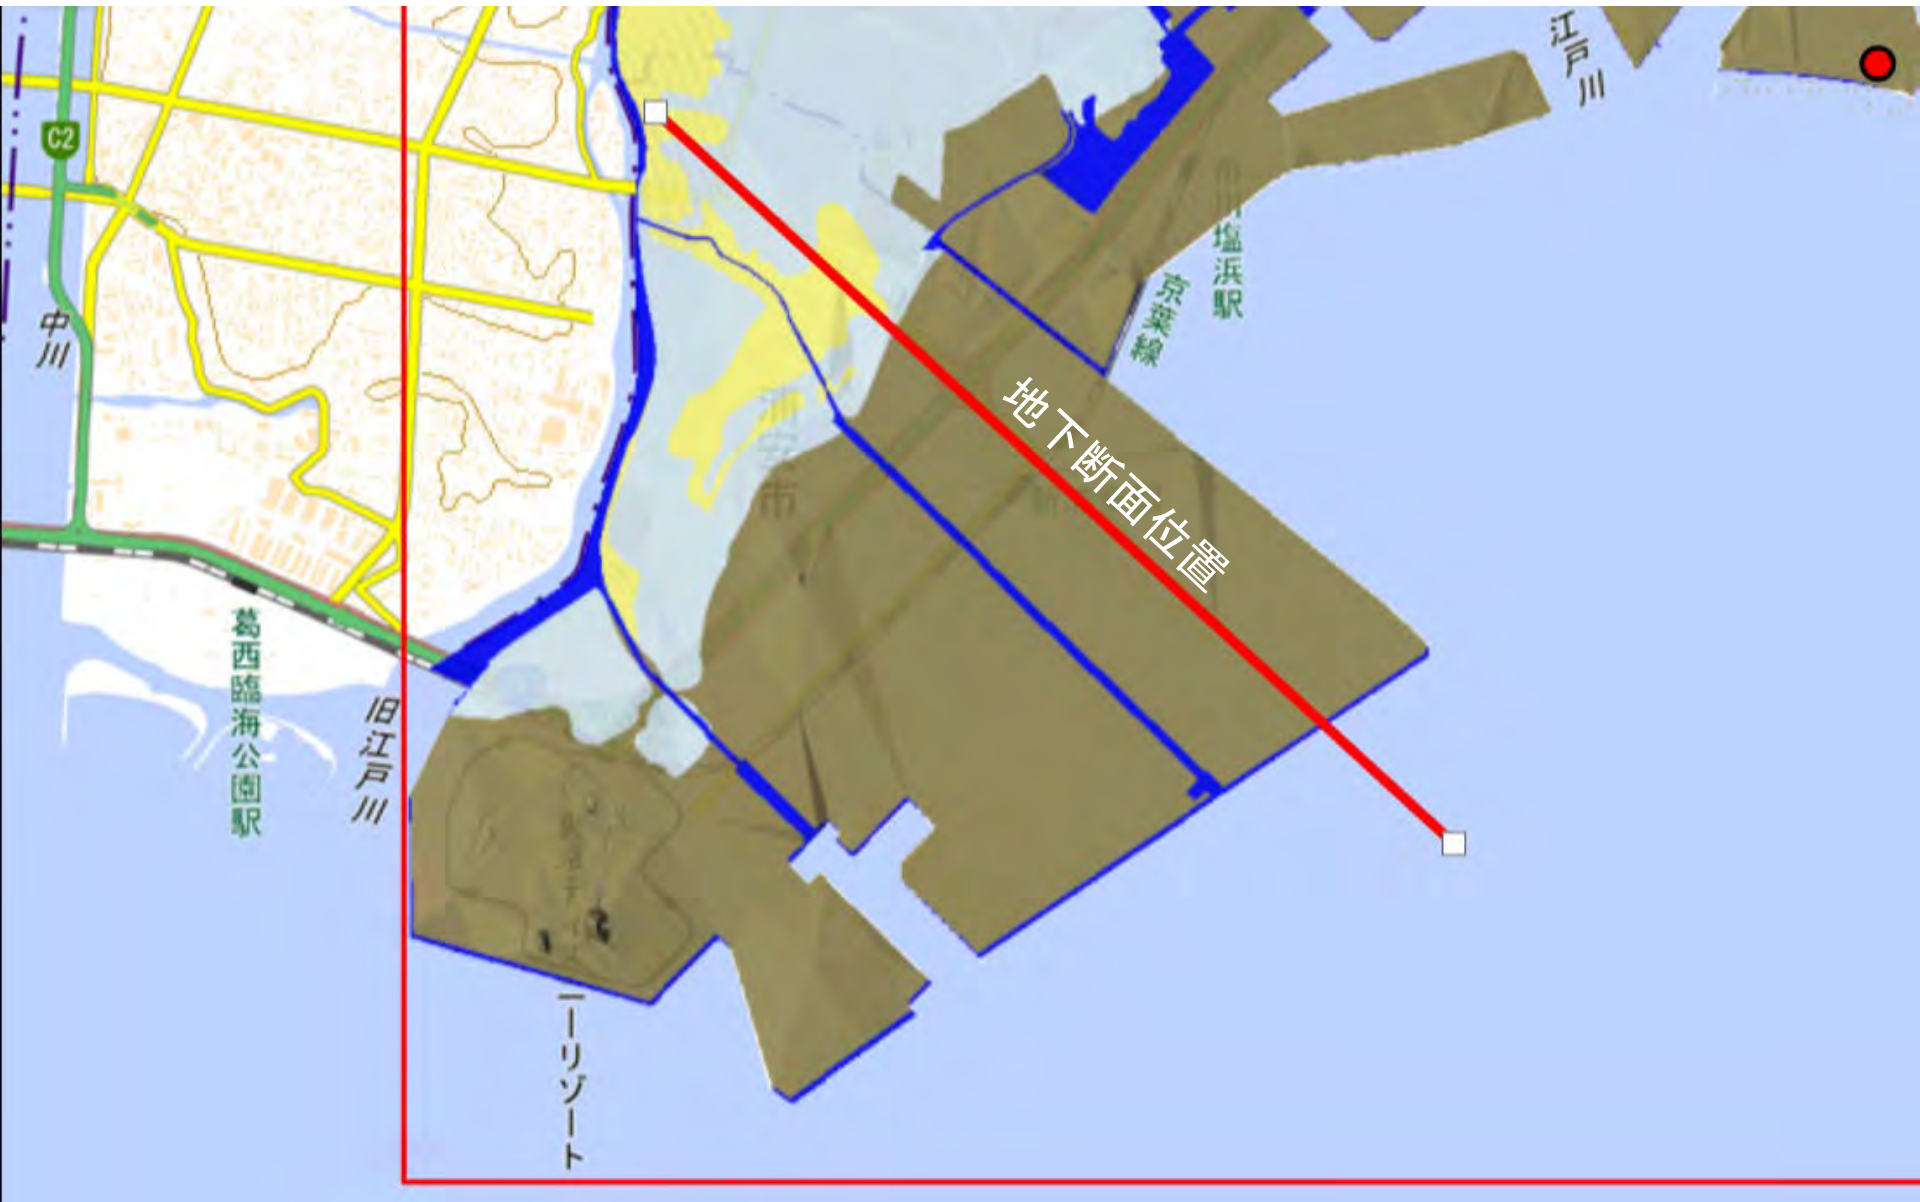
浦安埋立地の地盤 平面図

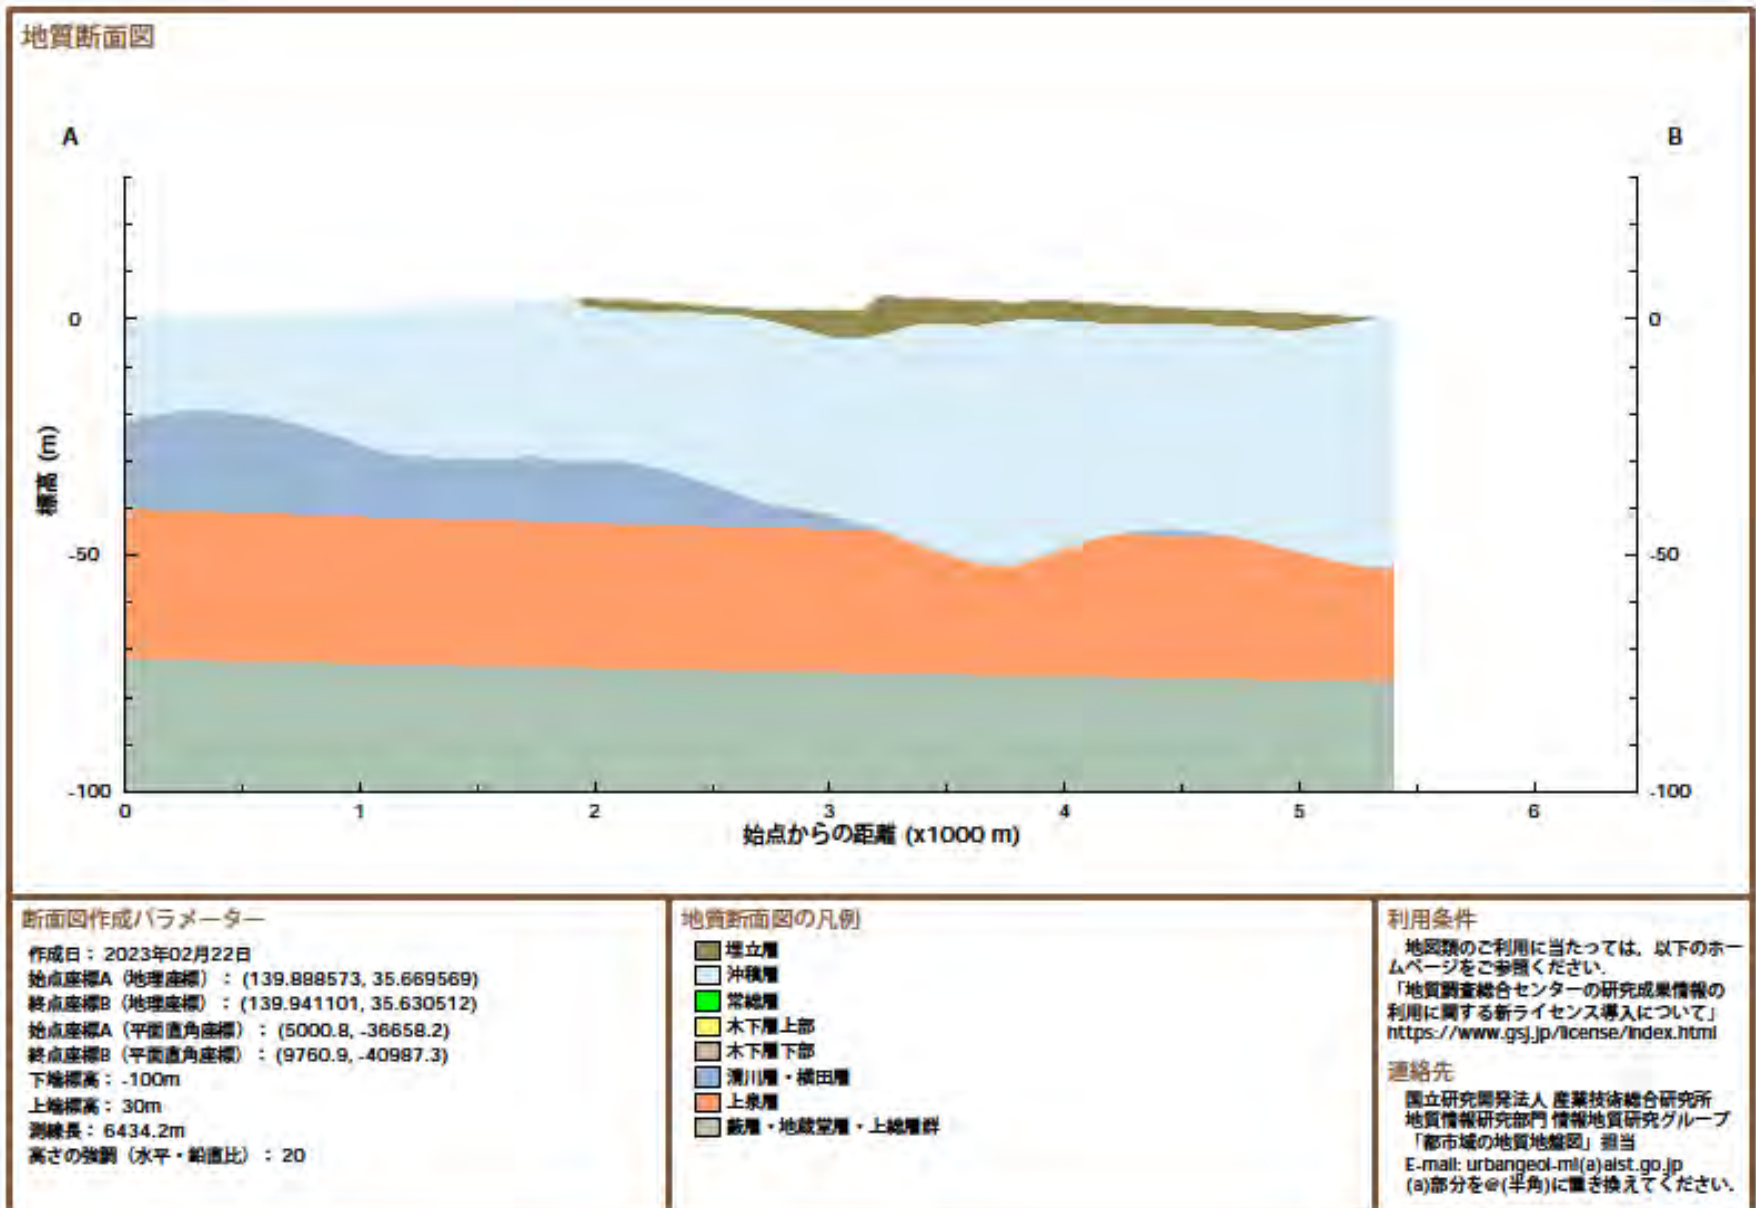
浦安埋立地の地盤 断面図

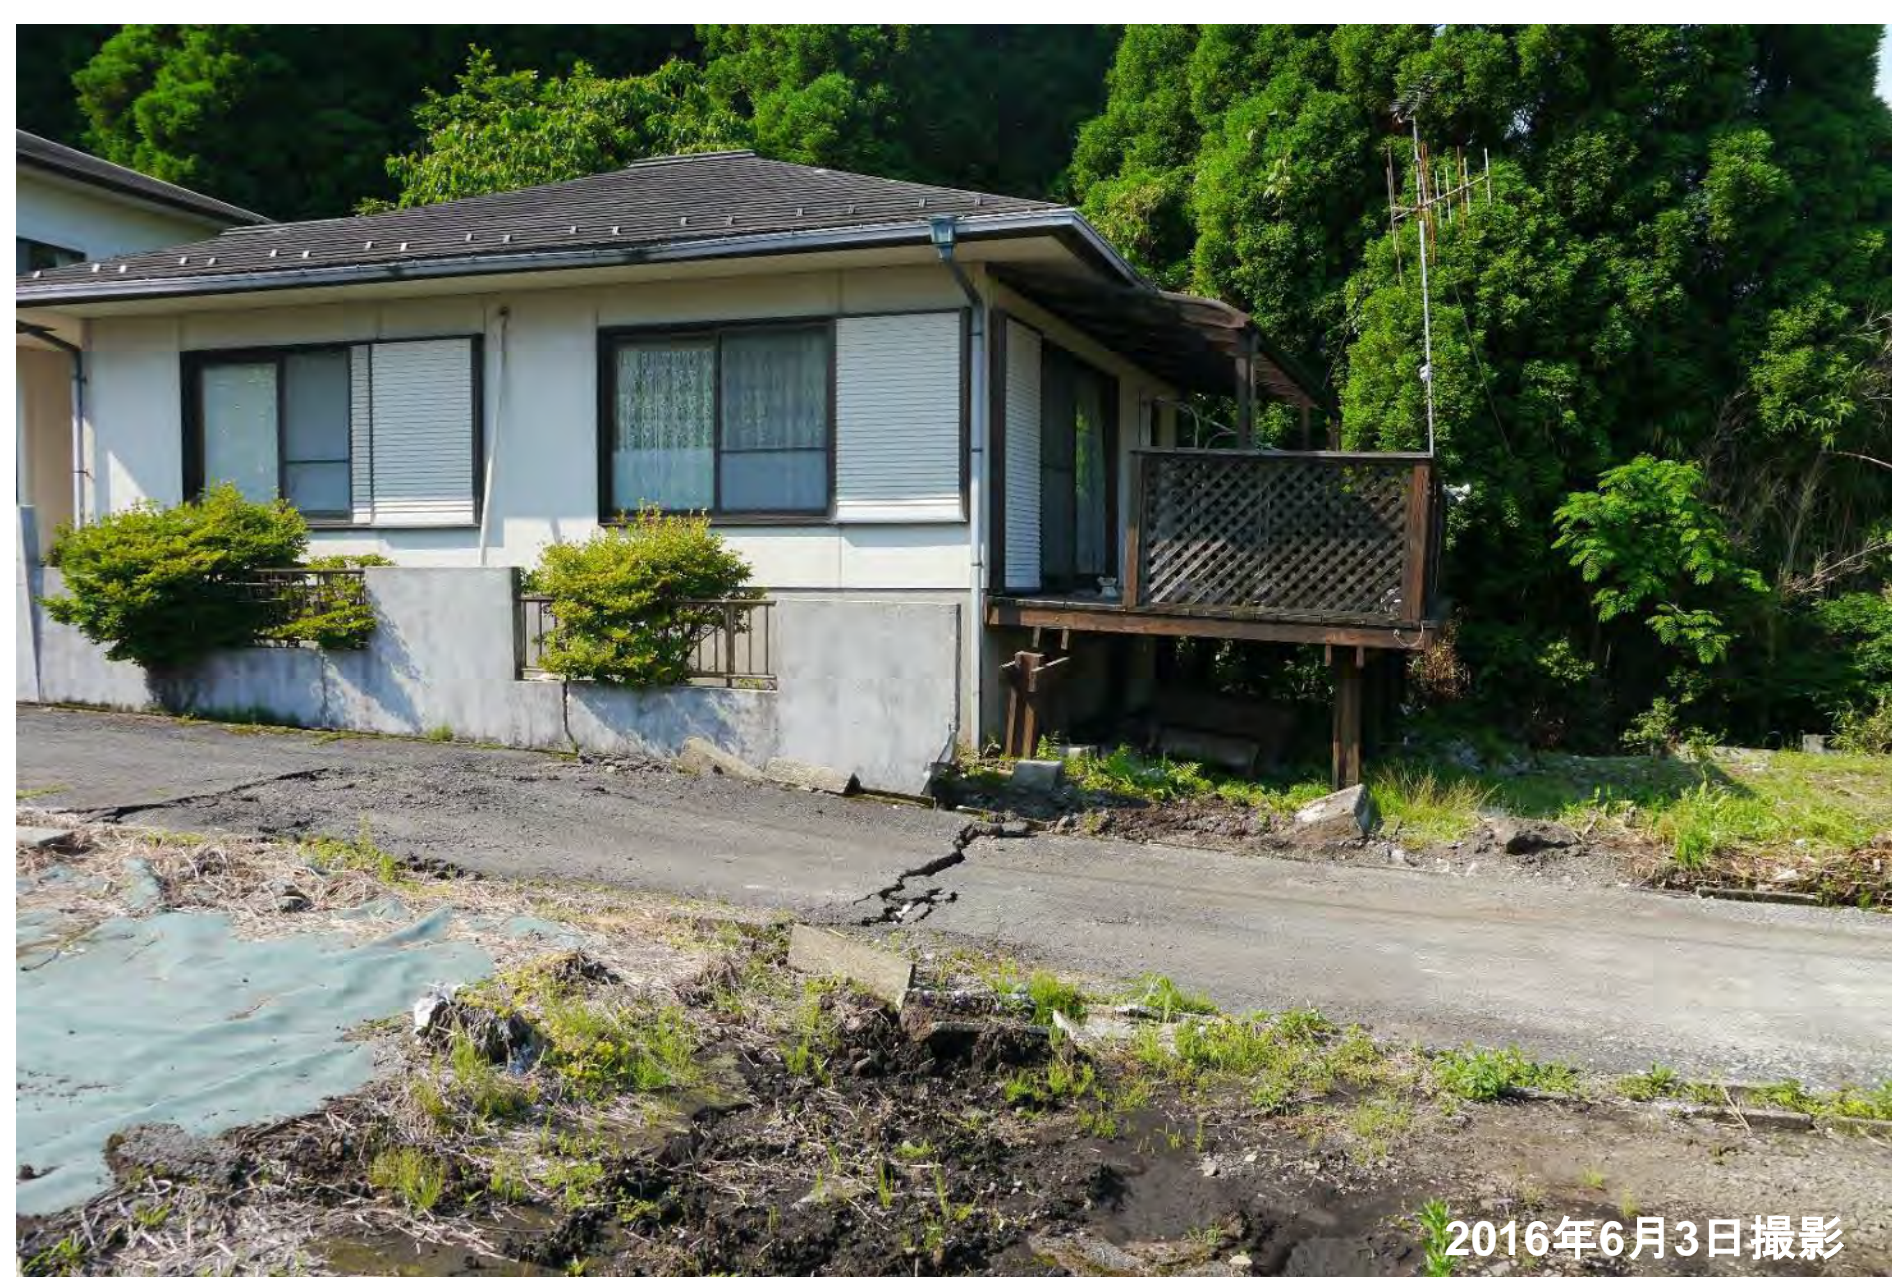
的石地区の鳥瞰図と水平変位量の分布

狩尾地区の黒川右岸の沖積錐斜面の押出しによる家屋の傾動

側方移動ブロックの末端に見られる圧縮変形

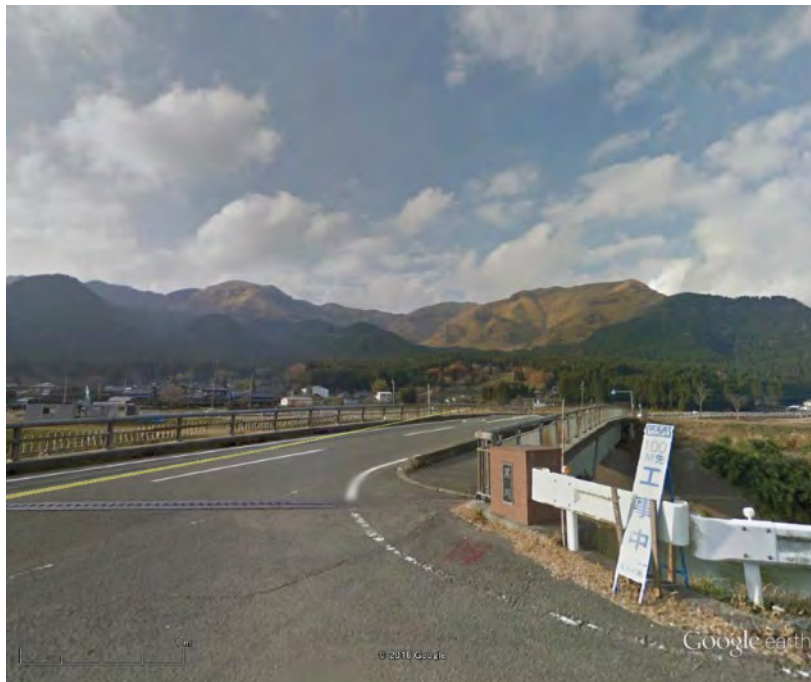
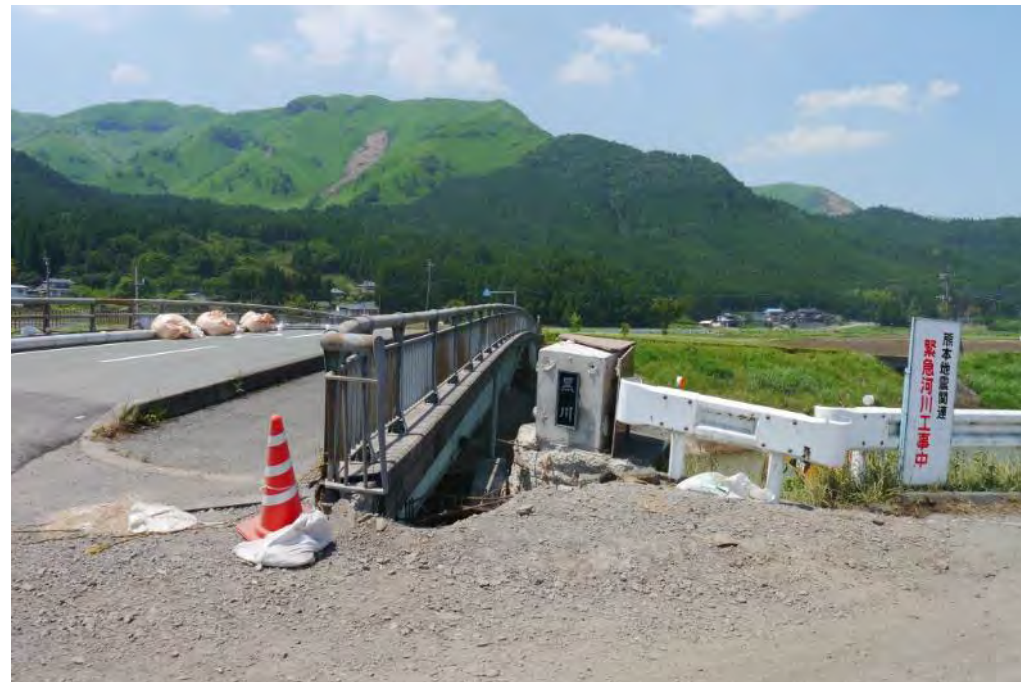
大正橋 黒川左岸川取り付け部の損傷

橋が手前に移動したのではなく、
基礎より浅い部分の地盤が奥に移動した。

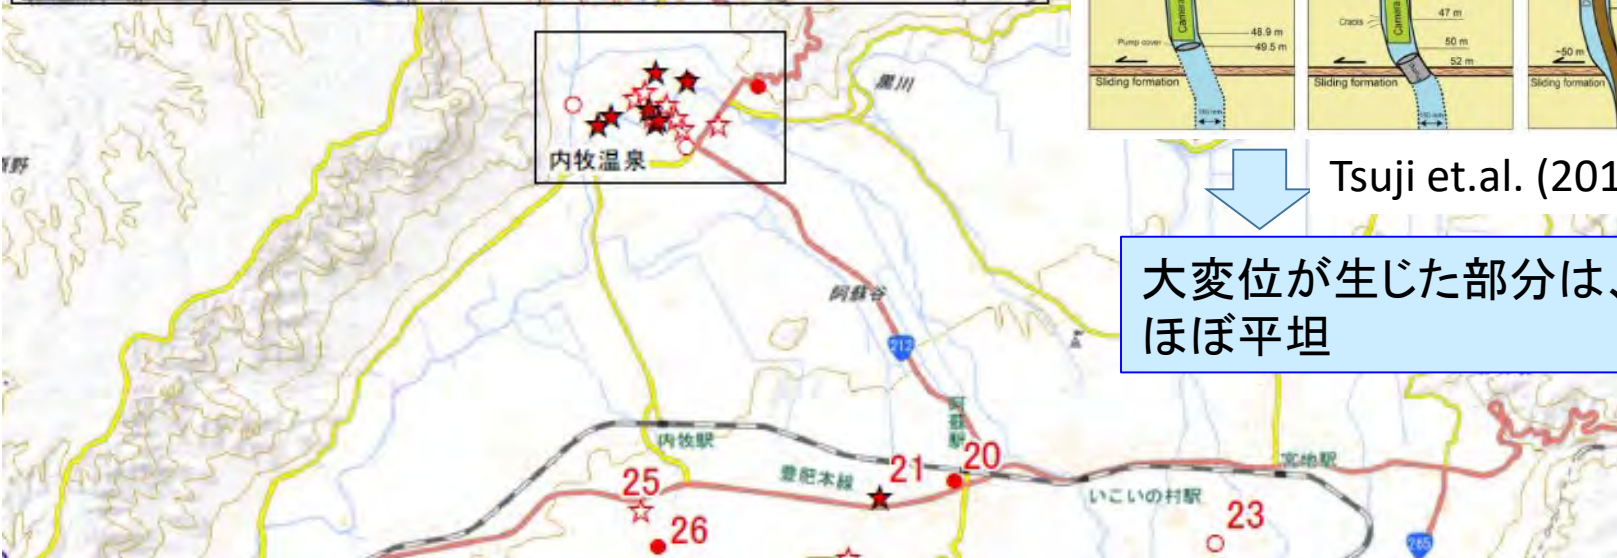
大変位が生じた部分は、
ほぼ平坦

阿蘇谷低地で発生した地表面変位の地下構造

タイプ	軟弱地盤側方移動型
模式図	
主な災害個所	阿蘇谷低地地区
運動形態区分	アーススライド(ラテラルスプレッド)
地形	カルデラ底沖積低地(傾斜5°以下)
地質	湖沼堆積物(軟弱な粘土・シルト、非固結砂層の互層)

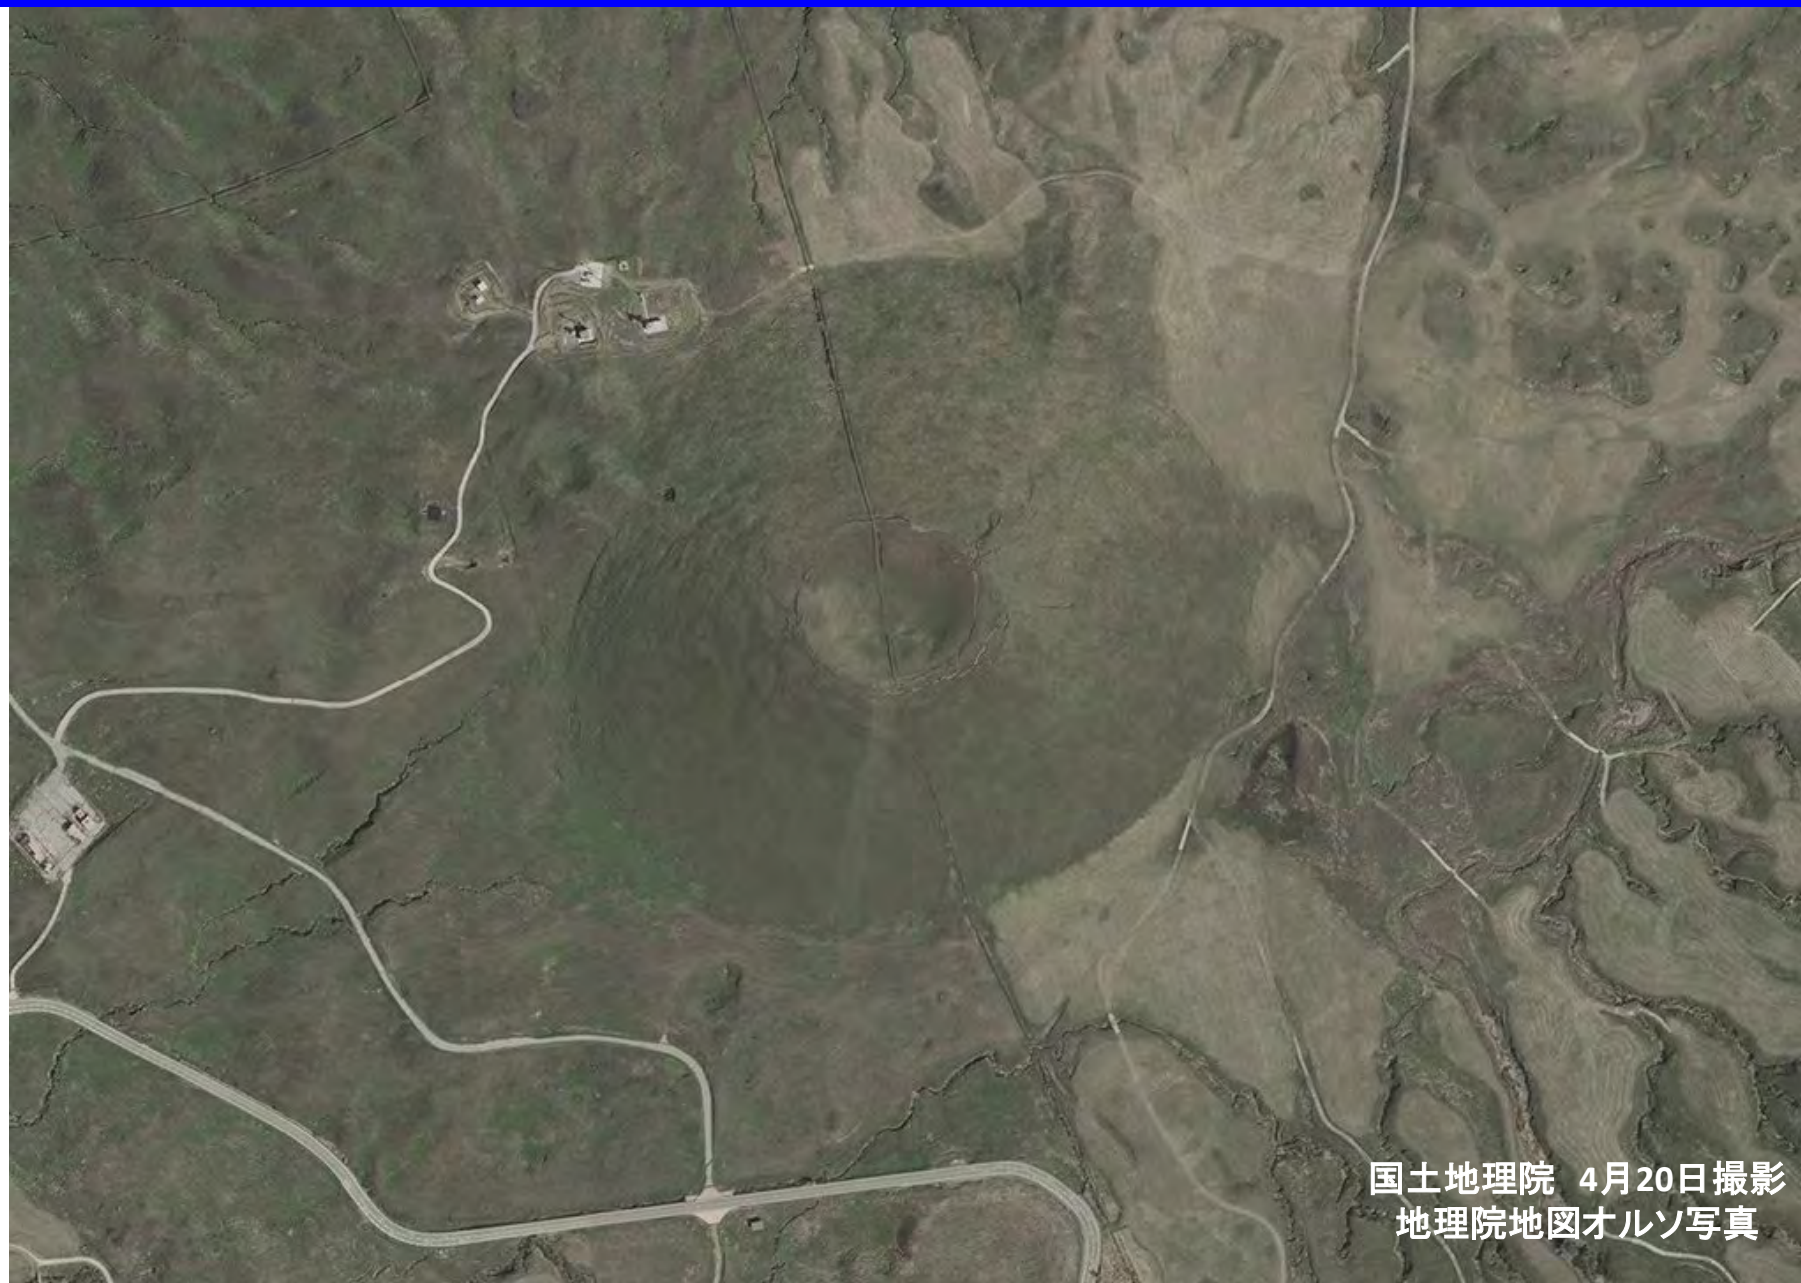
阿蘇カルデラ内 米塚近傍の地表変位(2010→2016)

西向き変位、標高低下。北西部での北向き変位。米塚山体と北麓部の標高低下。
明瞭に連続する変位量の不連続境界は認められない。

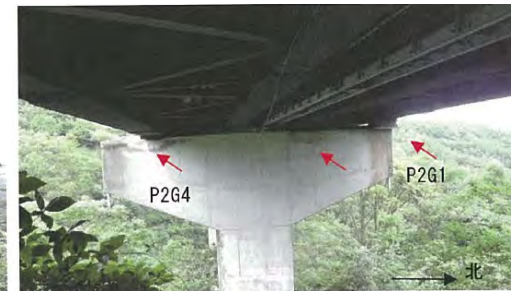
写真-7 橋桁の北側への相対移動と支承の損傷 (P2 橋脚)

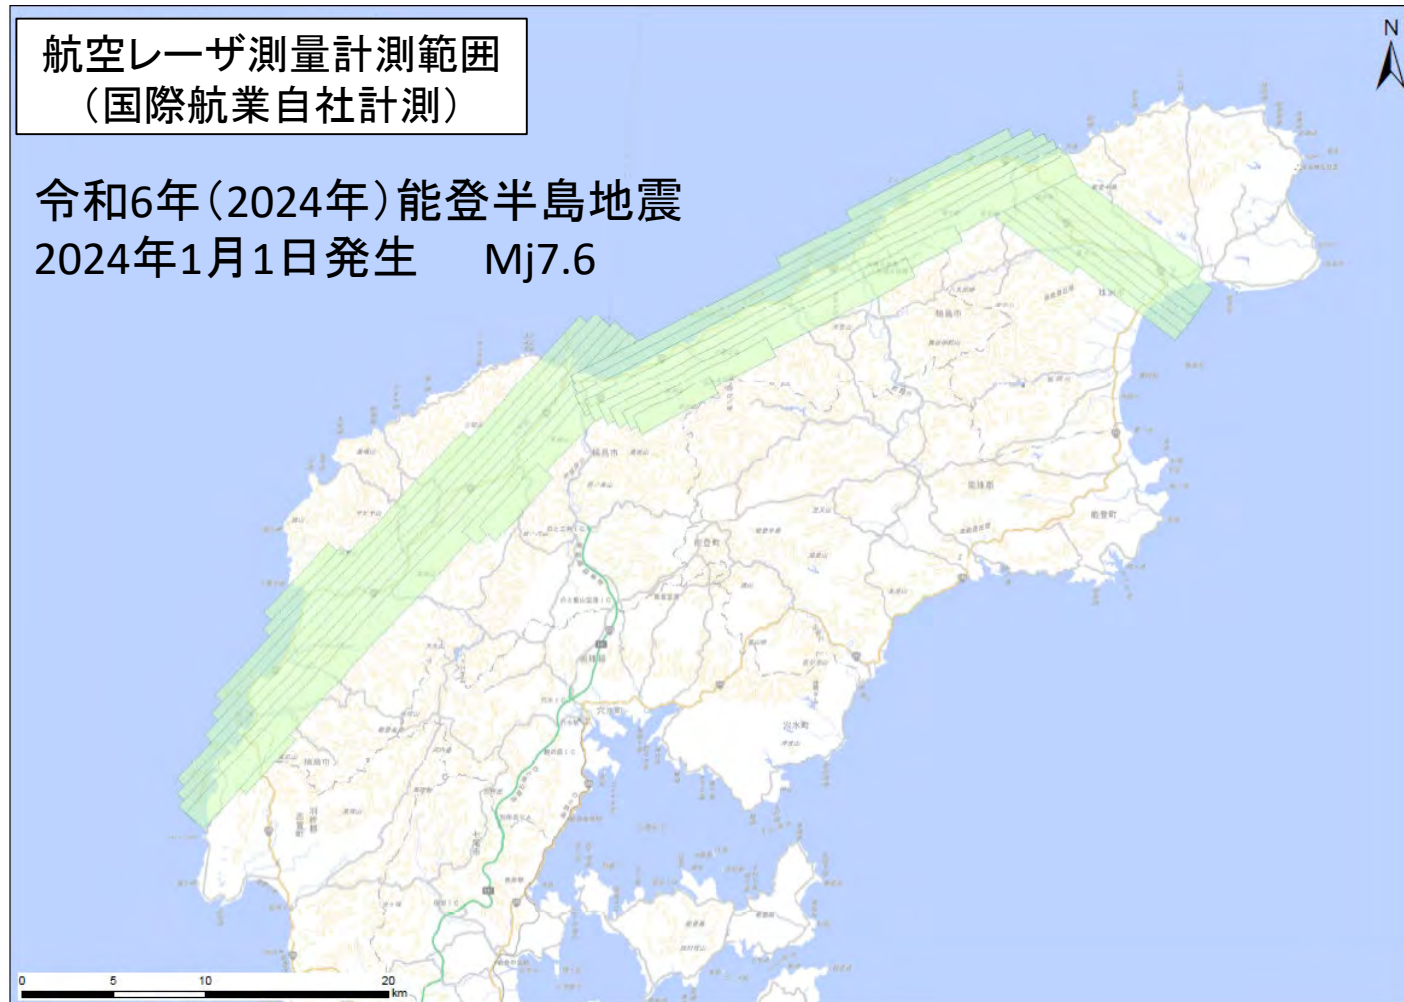
地震前後の航空レーザ測量地形データを用いた変位量抽出

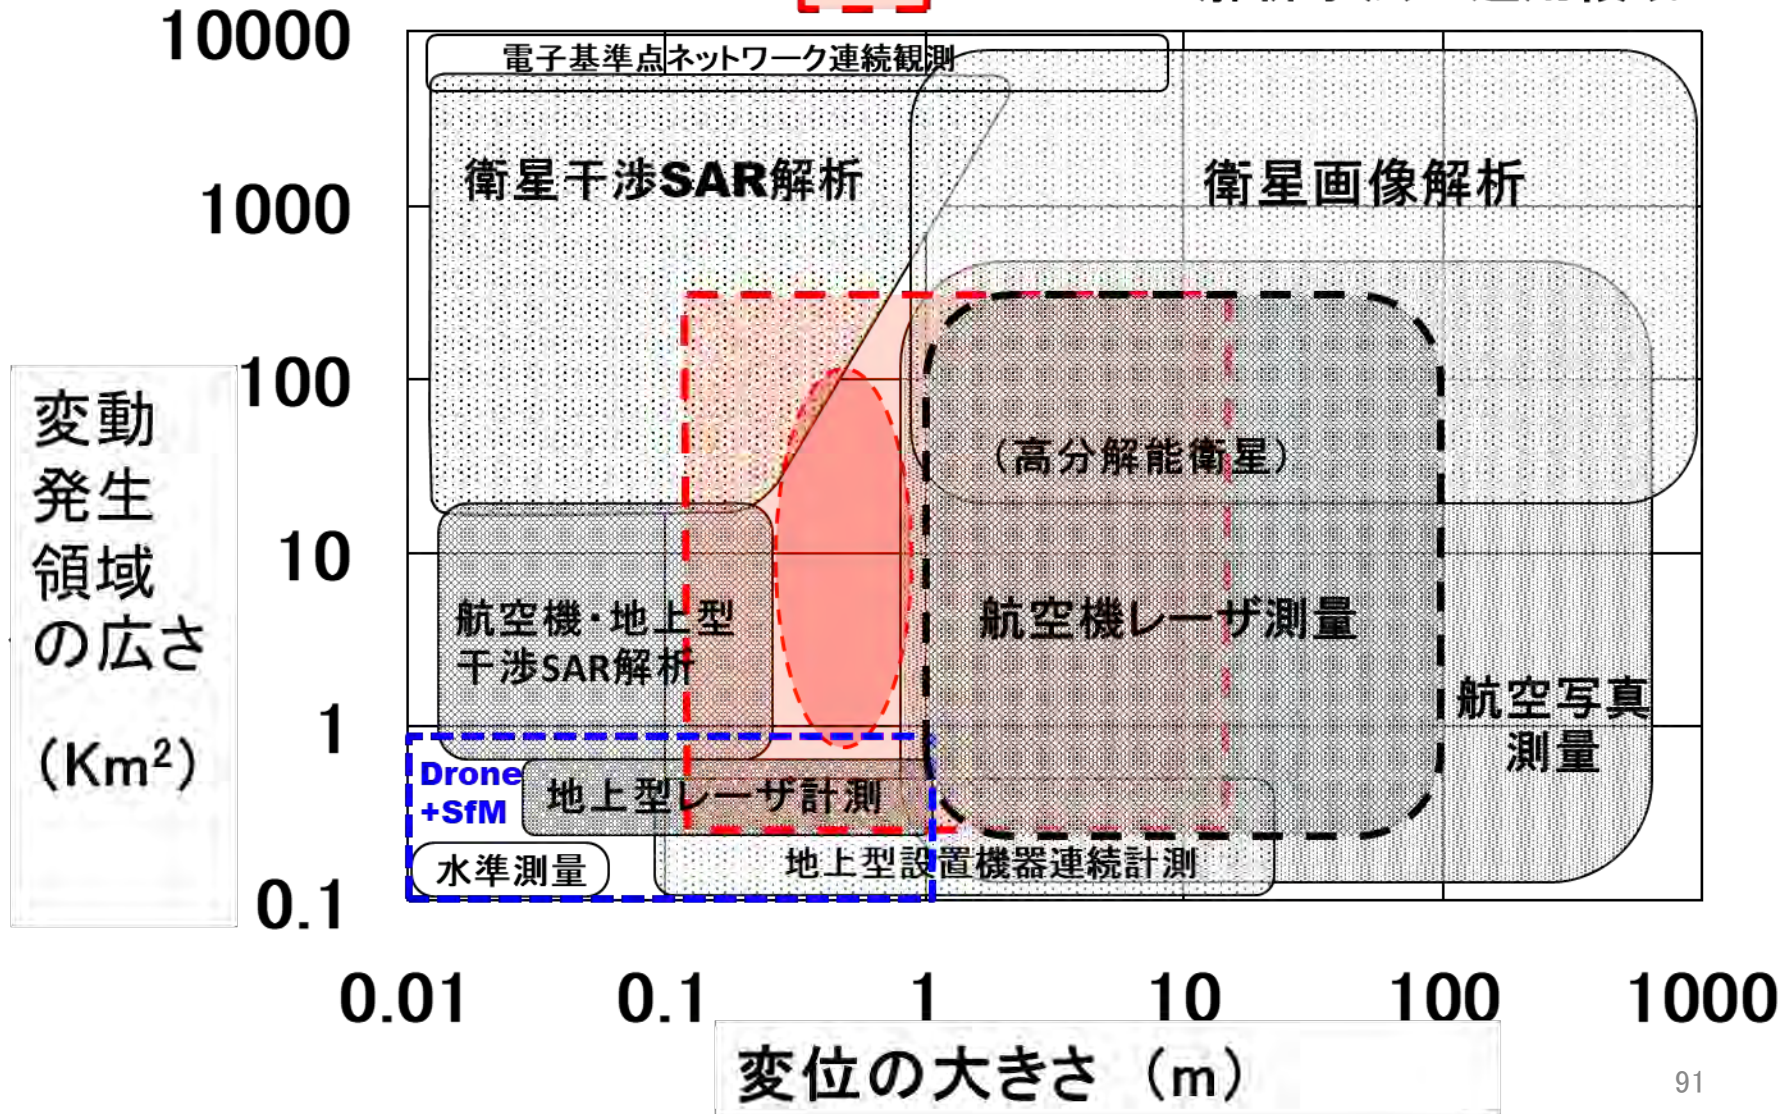
各種の面的な地形変位計測手法の摘要領域

(ハッチの濃淡は、計測密度の粗密を表す)

3D-GIV 解析手法の適用領域
