平成 23 年 9 月 17 日

## 平成 23 年台風 12 号による紀伊半島における地盤災害合同調査団

### 奈良県班 調査報告

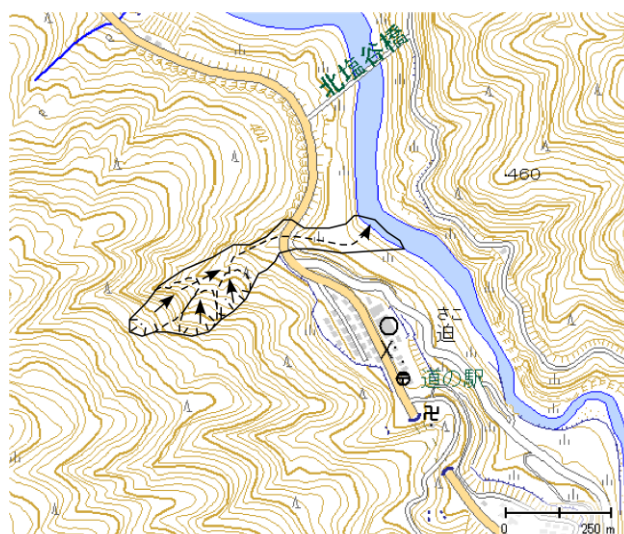
大滝ダム上流，川上村役場の近くにある斜面である．地質は地質図からみると，秩父帯の泥質岩を主とする．滑落崖の形状から3つのブロックが崩壊し，ダム湖内に土砂を堆積させていた．崩壊地左側(南東側)の滑落崖から崩落した土塊は谷の対岸(北北西方向)に流下し，その後谷に沿って方向を東に変え，主谷へと流出したとみられる．崩壊地右側(西側)の滑落崖から崩落した土塊は，谷に沿って東北東方向に流下し，斜面内に厚く残留している模様である．崩壊地左側の滑落崖から湧水や国道 169 号の崩落南端境界の 10m 上位での湧水が認められたことから，今後の降雨による崩壊土砂の流下や拡大崩壊が懸念される．崩壊末端部の位置，斜面内に残存している移動土塊量，滑落崖背面の地質状況などの把握が，今後の対策検討において重要となろう．

図 1 川上村迫崩壊位置の概要（国土地理院 2.5 万分の 1 地形図地図画像を使用）

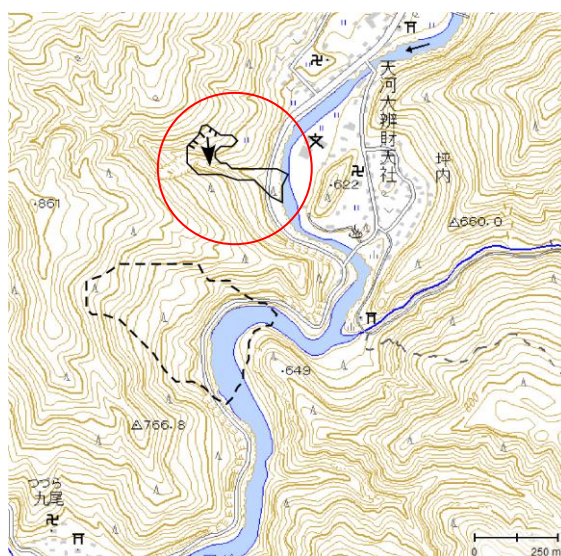
天川中学校対岸の大規模崩壊である。崩壊土砂が河川内に流下していた。また大部分の崩壊土砂は斜面内で留まっており、降雨による崩壊土砂の流下や拡大崩壊の恐れがある。さらに、崩壊地右側(北側)の植生に一部欠落が見られることから、滑落崖が右側へ伸びている恐れがあり、今後右側斜面の崩壊も懸念される。右側斜面(北側)の崩壊状況(崩壊規模、残存土塊)、溪流上流方からの土石流発生状況(発生源状況、土石流堆積物状況)などの把握が、今後の対策検討において重要となろう。

図 2 天川村坪内崩壊位置の概要(国土地理院 2.5 万分の 1 地形図地図画像を使用)

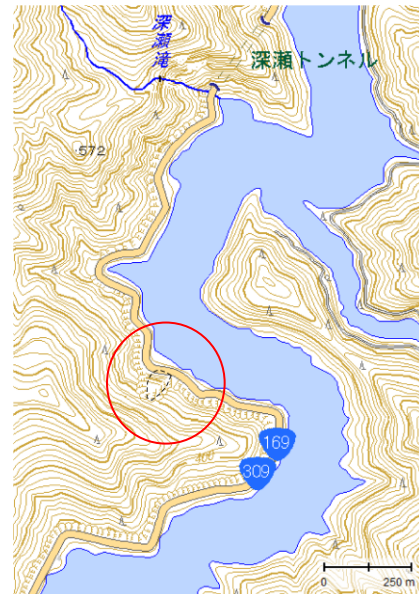
R169 沿いの表層型崩壊である。斜面は 50 度以上の急傾斜で崩壊土砂は礫を多く含んでいた。また、現地調査会社からヒアリングしたところ、9 月 6 日に崩壊したとのこと。すでに応急対策として吹付工が施され、15 日 19:00 より片側交互通行の規制を解除しており、現在斜面上部でボーリング調査が実施されていた。

図 3 上北山村白川地区崩壊位置の概要  
(国土地理院 2.5 万分の 1 地形図地図画像を使用)
